技術レポート

24

大阪広域環境施設組合

搬入物検査における電子化の試み

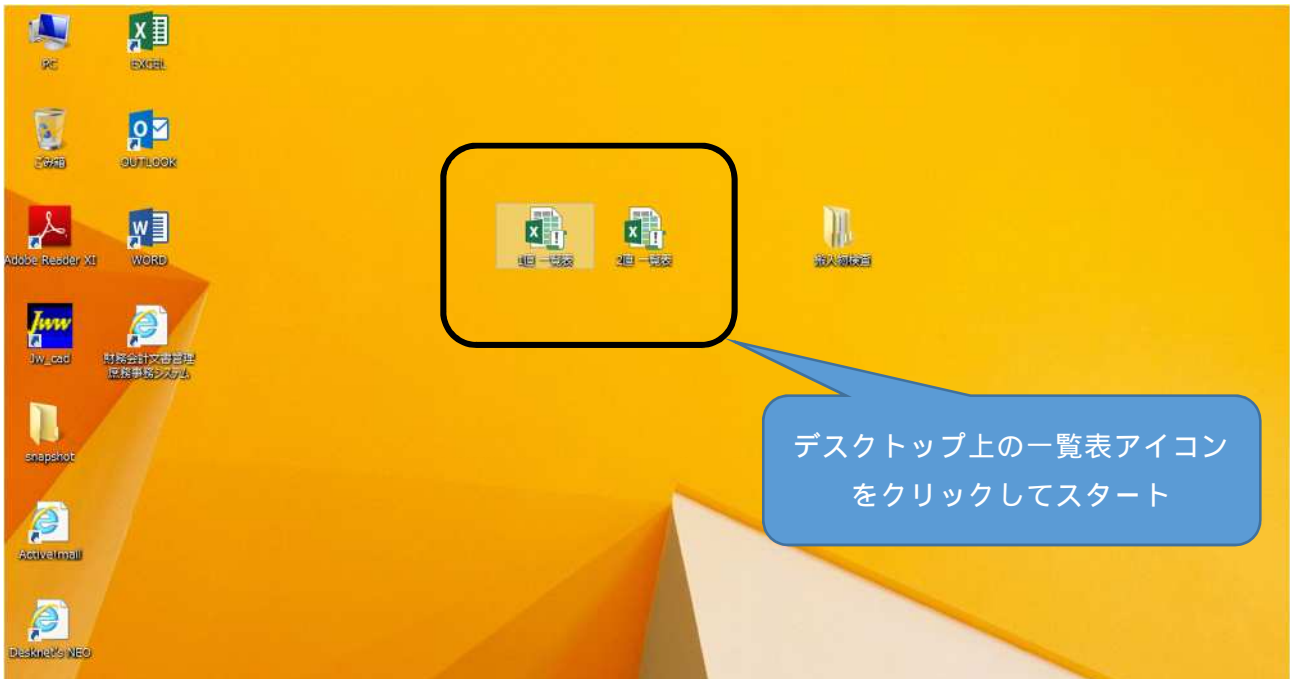
図 - 5 タブレット PC 上の「一覧表」ファイル

まずタブレット PC でデスクトップ上の「一覧表」ファイル（図 - 5）を開き、エクセルを立ち上げ、「スタートボタン」（図 - 6）を押し、当日の日付を入力し検査を実施している当該直班を選択します。（図 - 7）

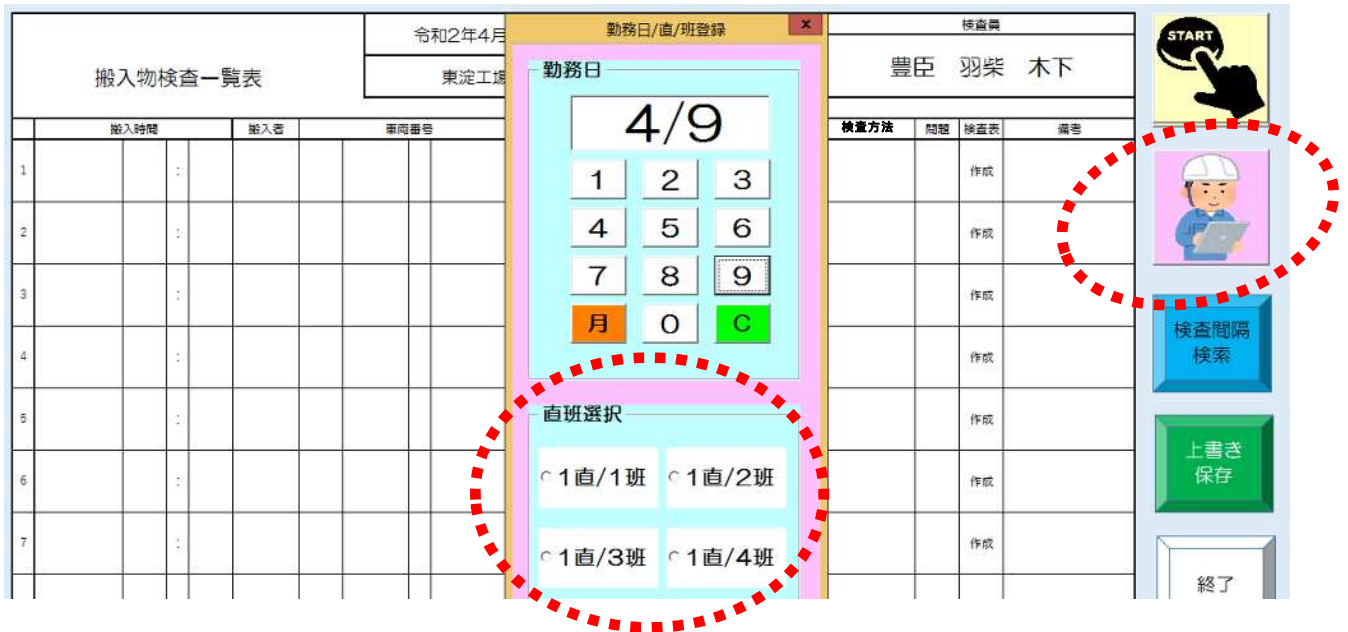
図 - 7 当日の日付を入力し当該直班を選択する画面

検査対象車両が決まれば、図 - 7 の画面で「検査員マーク」のボタンを押し、検査を開始します。

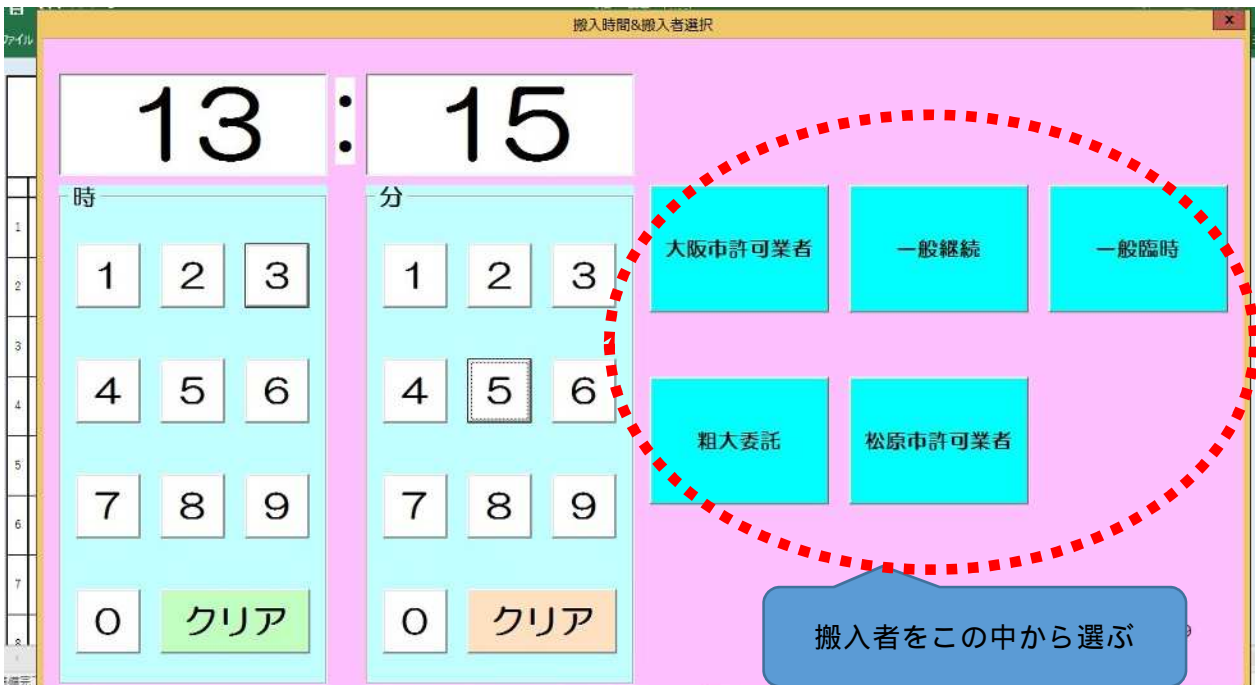
図 - 8 搬入時間の入力と搬入者を選択する画面

まずは搬入時間を入力し、搬入者を選択します。(図 - 8)

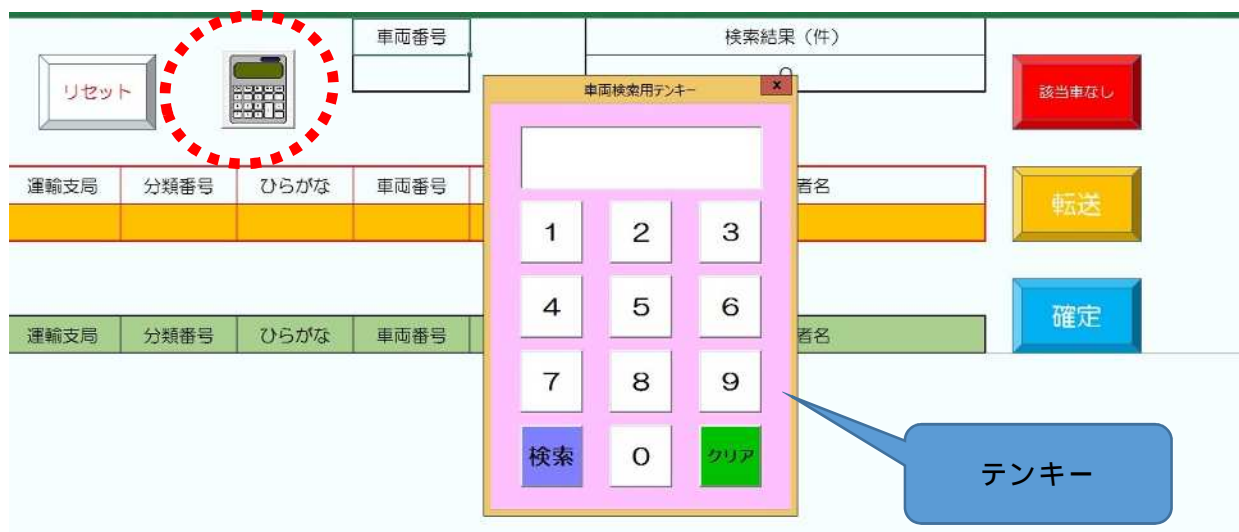
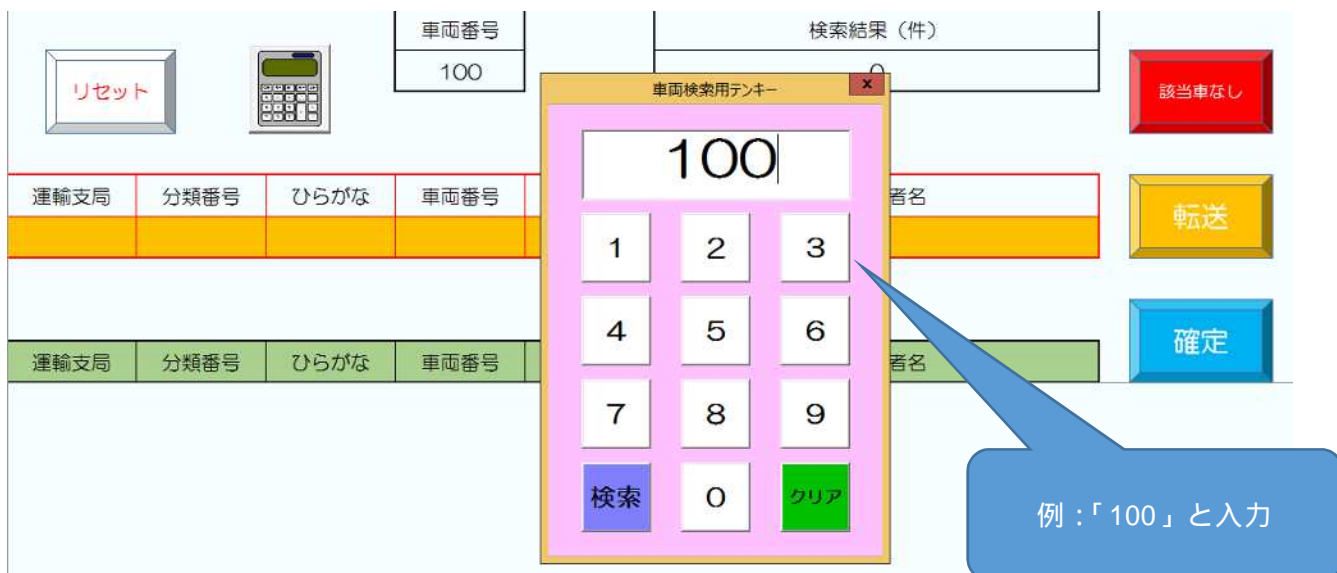
図 - 9 搬入車の車番を入力し検索する画面

搬入者の選択をすると車番検索の画面になります(図 - 9)。この画面で「電卓」ボタンを押し、車両検索用テンキーを表示させ、搬入車の車番(車両のナンバープレートの下4桁)を

入力して「検索」ボタンを押すと、大阪市に登録されている車両番号と許可業者名が表記されます。(図 - 10)

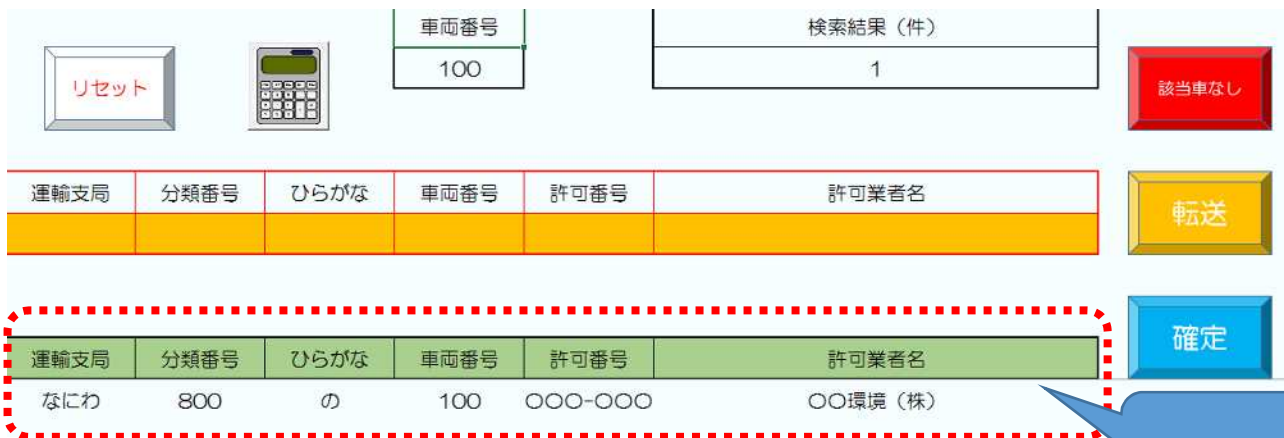
図 - 10 車番による検索結果

図 - 10 の画面で該当する許可業者を選択のうえ「確定」ボタンを押し、さらに「転送」ボタンを押すと、検査方法と搬入物の問題の有無を選択する画面（図 - 11）になります。

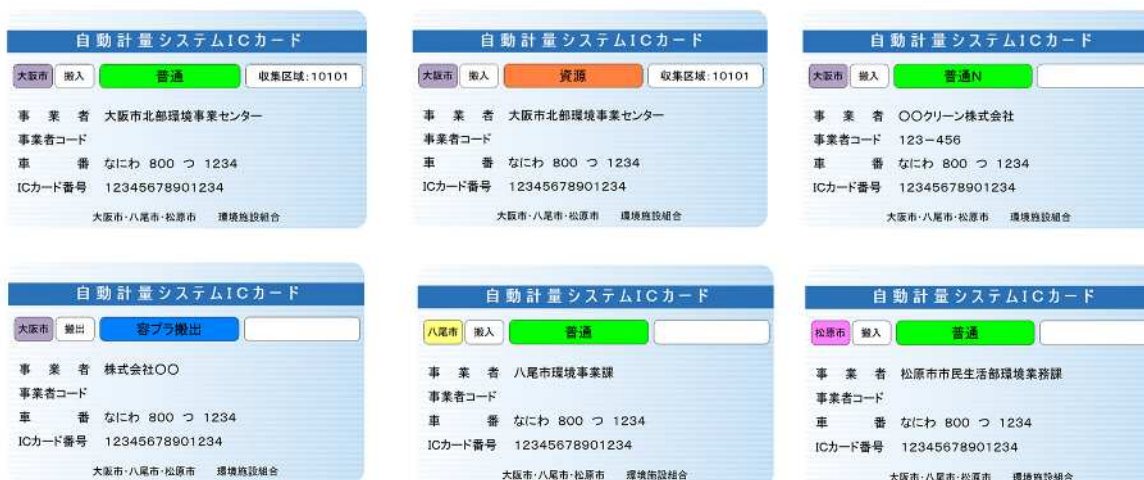
図-16 ICカードデザイン

ICカードのデザインを図-16に示す。構成市及び廃棄物種別を視覚的に区別しやすいよう色分けをしている。因みに、構成市の色は、各市の花(大阪市：パンジー、八尾市：菊、松原市：バラ、守口市：さつき)の代表的な色をイメージしている。

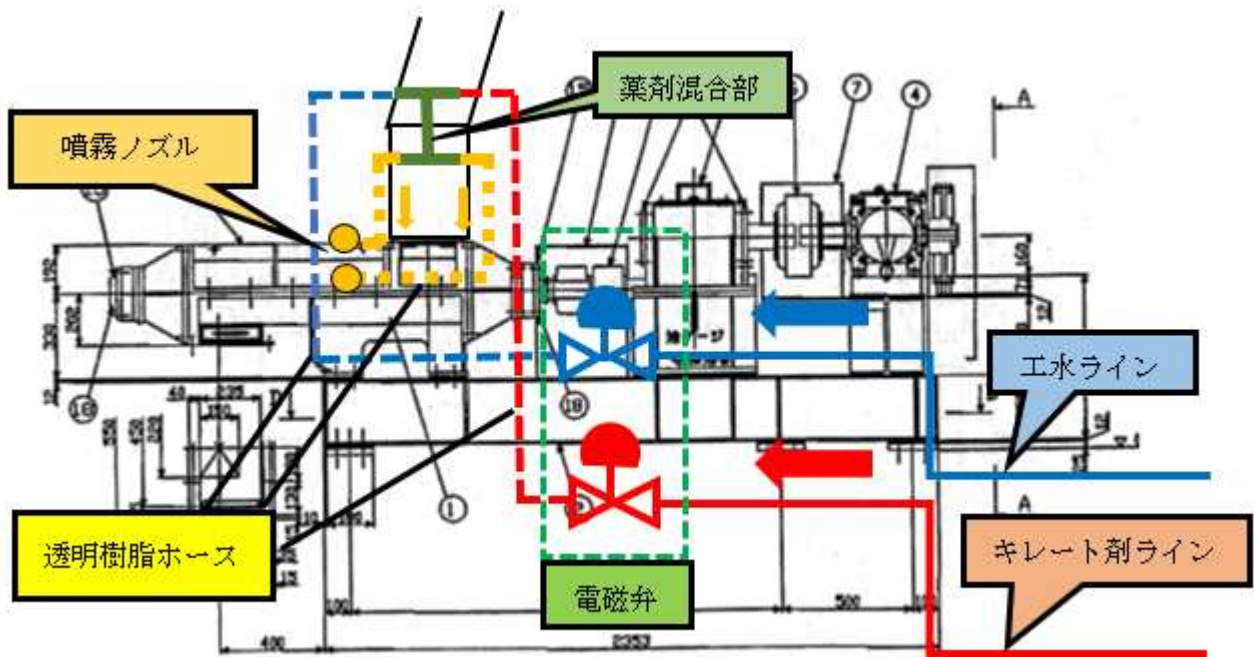
図 - 2 混練機加湿水ライン（変更後）

キレート剤ライン及び工水ラインの薬剤混合部を鉄製から柔軟に改造が行える塩ビ配管に変更し、電磁弁から後の各ラインと加湿水ラインを透明樹脂ホースに変更することで噴霧ノズルや配管内に詰まりが発生した場合、一目で確認出来るようにしました。(写真 - 3 参照)

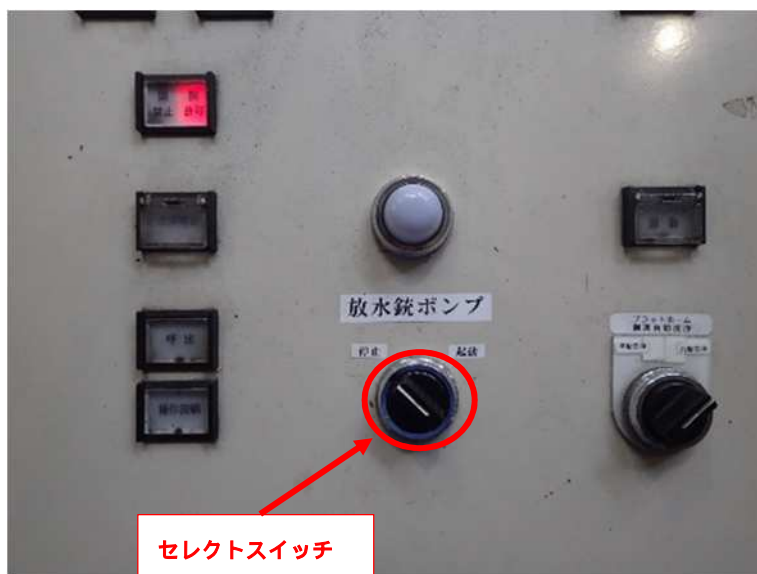
写真 - 2 1 F 操作盤のセレクトスイッチ

このような回路では押しボタンスイッチを利用することが一般的と考えられますが、今回は予備電線が2本しかないため、代わりに新設したセレクトスイッチ（写真 - 2 参照）で運転と停止の操作を行うことを検討しました。

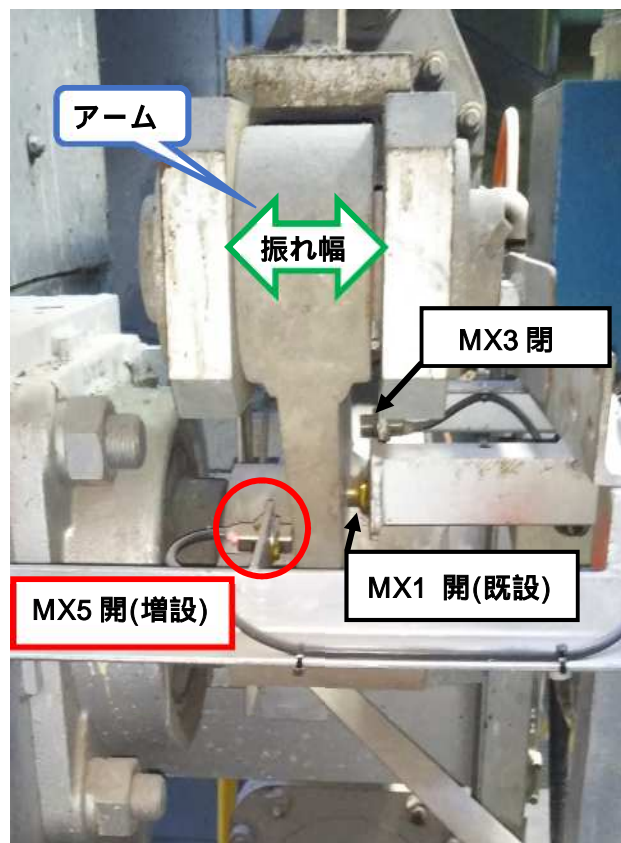
写真 - 8 近接スイッチ(増設)

このように近接スイッチに取り替えることで、リミットスイッチをワイヤで固定する必要もなくなり、渋滞警報の発報もなくなりましたが、しばらくすると、集塵装置入口ダンパのアームが経年劣化による摩耗により開の動作時に、振れ幅が大きくなり近接スイッチの検出範囲を超えてしまい、渋滞警報を発報する問題が浮上しました。

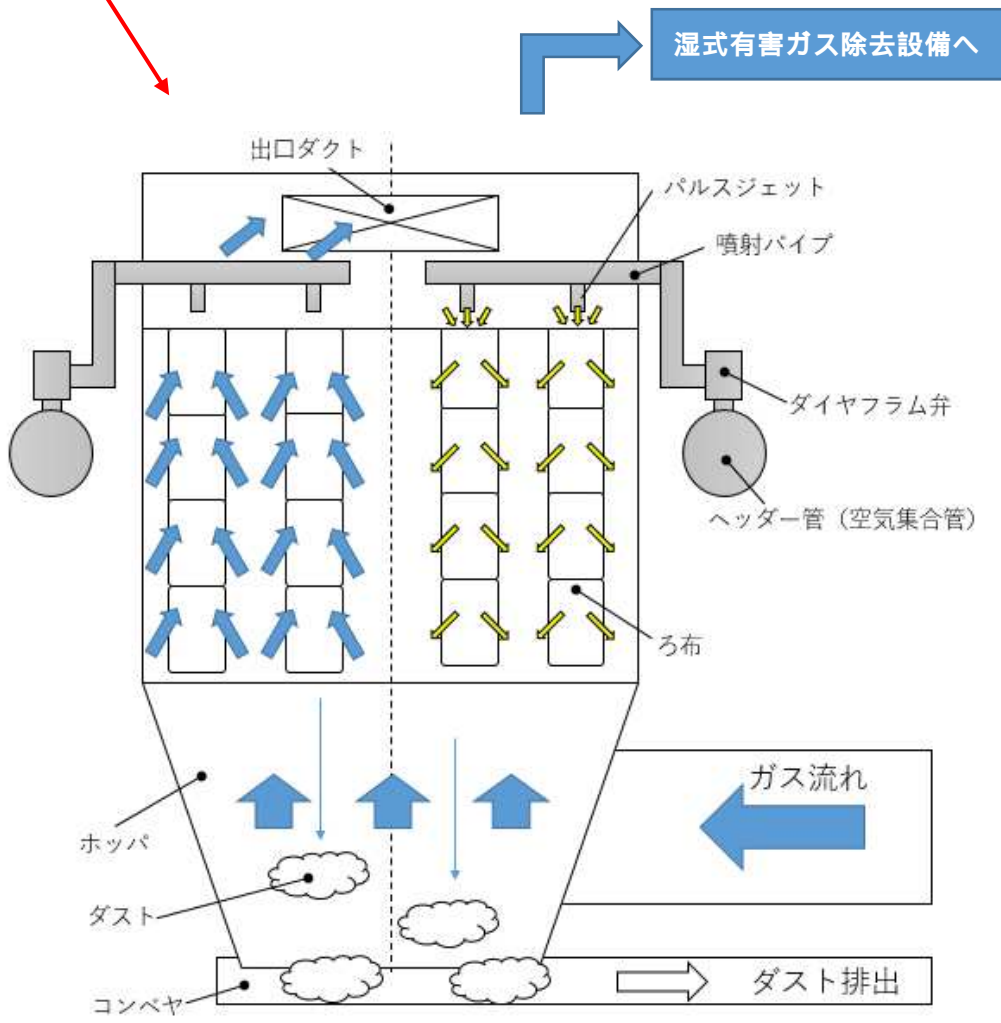
図 - 1 バグフィルター概要図 (上面図・側面図)

型 式	密閉ボトムインレット型
数量(1炉あたり)	2基
ろ布クリーニング方式	パルスジェット方式
処理風量	2092m ³ /min(@150)
ろ布 材質	PTFE フェルト
ろ布 寸法	164×6000L
ろ布 面積	2640m ²
ろ布 本数(1炉あたり)	1760本
ダイヤフラム弁個数(1炉あたり)	160個

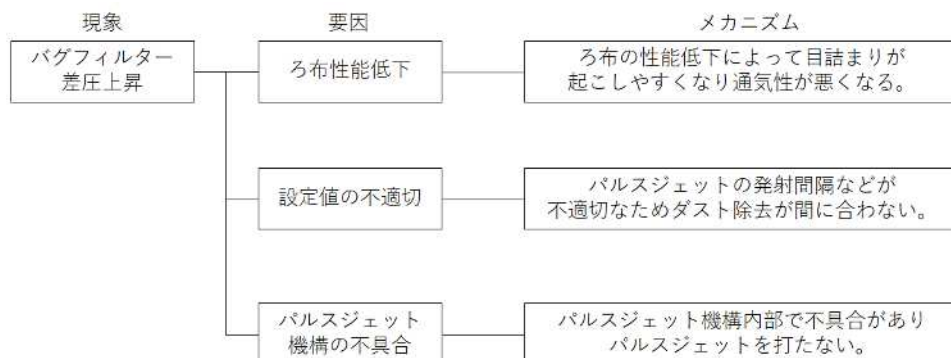
図 - 3 原因調査簡易 FTA (故障の木解析)

2018年ごろからバグフィルターの差圧が上昇傾向にあり、アラーム警報が発報するようになった。また、差圧上昇によって炉内圧力が不安定になり炉を停止する事態に陥ることもあった。そこで差圧上昇原因について大まかに項目を設定して調査を行った。(図 - 3 参照)

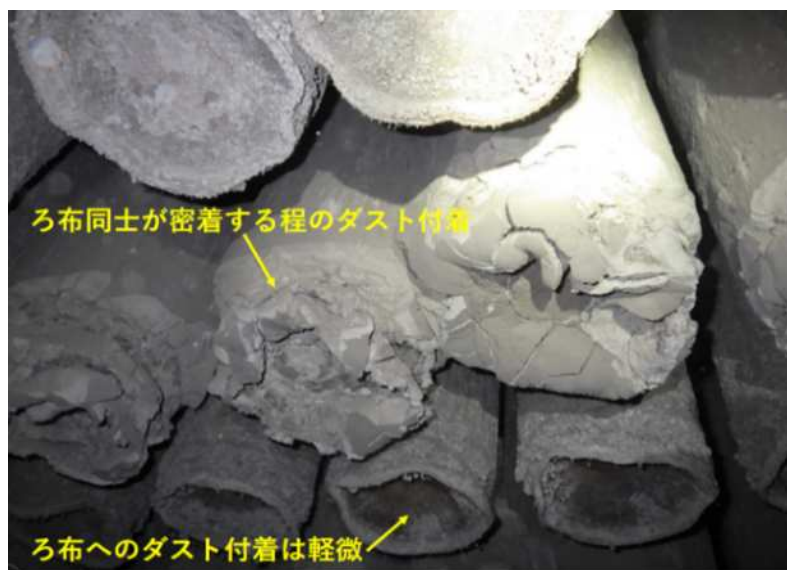
写真 - 1 バグフィルターろ布のダスト付着状況

向にあったため 2020 年 2 月の整備工事時に再度バグフィルター内部点検を実施し、ろ布へのダスト付着状況を詳細に確認した。その結果、ダストの付着が認められる列と認められない列があることが判った。(写真 - 1)

ろ布へのダスト付着状況から、パルスジェットが打たれていない列があると考え、ダスト付着が多い列のダイヤフラム弁を分解した。その結果、ダイヤフラムのサブライオリフィスが 6.5~7mm 程度に広がっていることを認めた。(写真 - 2 参照)

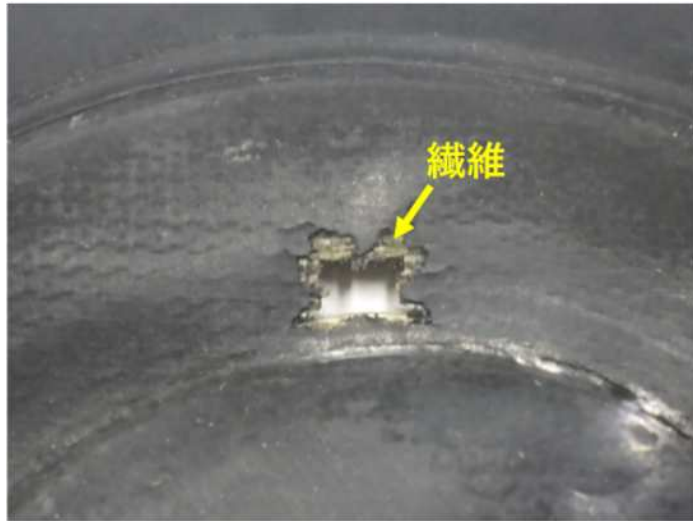
写真 - 4 損傷ダイヤフラム拡大図

当該部品の概要仕様書にはダイヤフラム材質はFKM（フッ素ゴム）と明記されており材質はFKMを選定した。また損傷しているダイヤフラムを観察するとサプライオリフィスの損傷部が繊維状になっていることが判った。（写真 - 4 参照）

この繊維はダイヤフラムの強度を上げるために充填されていると考える。当該設備のガス温度は通常150程度であることから、バグフィルター近傍での放射熱発生も考慮しFKMに耐熱ナイロンを充填した物を選定した。

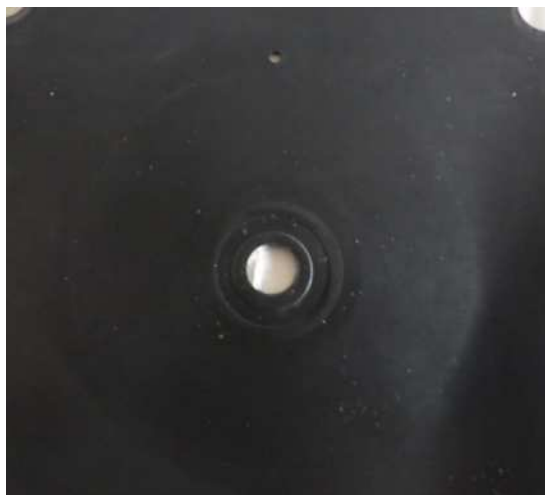
写真-5 自作ダイヤフラム(1週間運転後状態)

それら全てにFKM+耐熱ナイロン製のダイヤフラムを取り付け、試験を行った。その結果、NBR製と同様問題なくパルスジェットを打ちダストが払い出されることを確認した。1週間運転を行った後に分解した結果でも、ダイヤフラムの伸びや亀裂は認められなかった。(写真-5)

ダイヤフラムを取替えた2020年3月から現在に至るまでバグフィルターの差圧上昇による不具合は発生していない。また、調査時に不具合が認められなかったダイヤフラムについても経年劣化による能力低下を考慮し、2020年11月に全数取替を実施している。その後の運転でバグフィルターの差圧は減少傾向にあることを認めている。

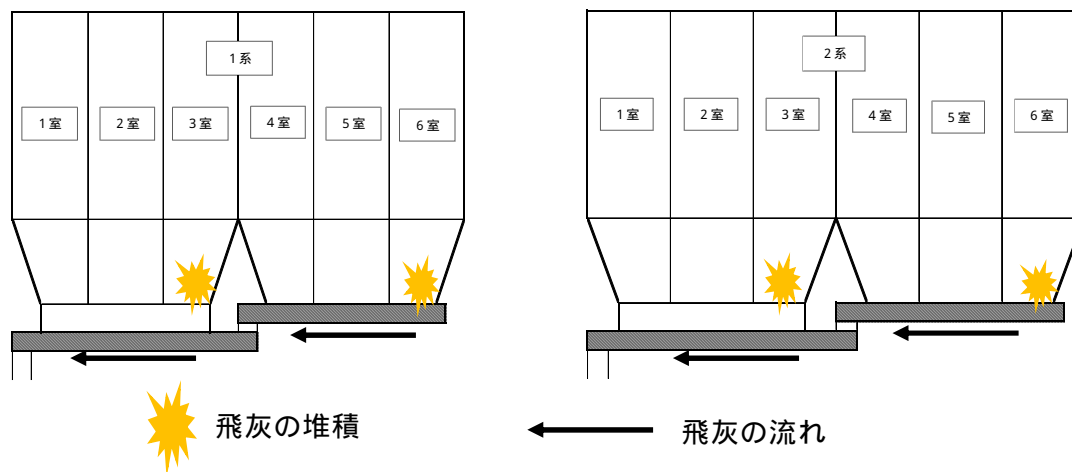
図 - 6 逆洗順序イメージ(変更後) 丸数字は逆洗の順

上記を解消することを目的として、6室 3室 5室 2室 4室 1室の順に逆洗(図 - 6 逆洗順序イメージ(変更後) 参照) するよう運転方法を変更することで、隣り合った集じん室を続けて逆洗することを回避し、逆洗による飛灰の発生する位置(集じん室) と発生タイミングを分散することで、4～6室直下のダスト搬送コンベヤで十分搬送できるよう、対策をとる予定である。
