# 技術レポート

25

大阪広域環境施設組合

# 鶴見工場の計画ごみ質の検討について

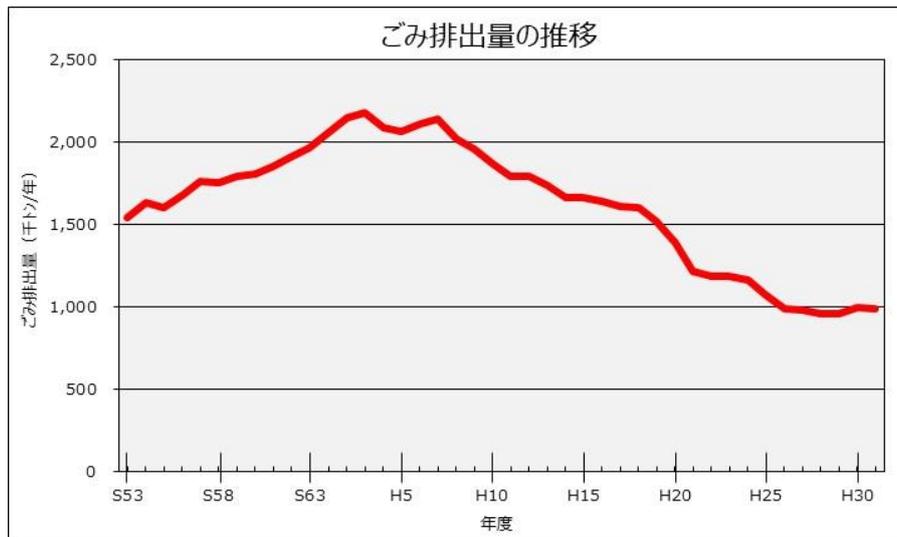
図－1 ごみ排出量の推移

大阪市のごみ排出量（図－1 参照）は、平成3年度まで増加を続けピークに達したが、さまざまなごみ減量施策の取組み等により減少傾向に転じており、平成6年度から平成7年度にかけて一時増加も見られたが、平成26年度まで減少傾向にあった。しかし、近年排出量は下げ止まり、横ばいの傾向にある。

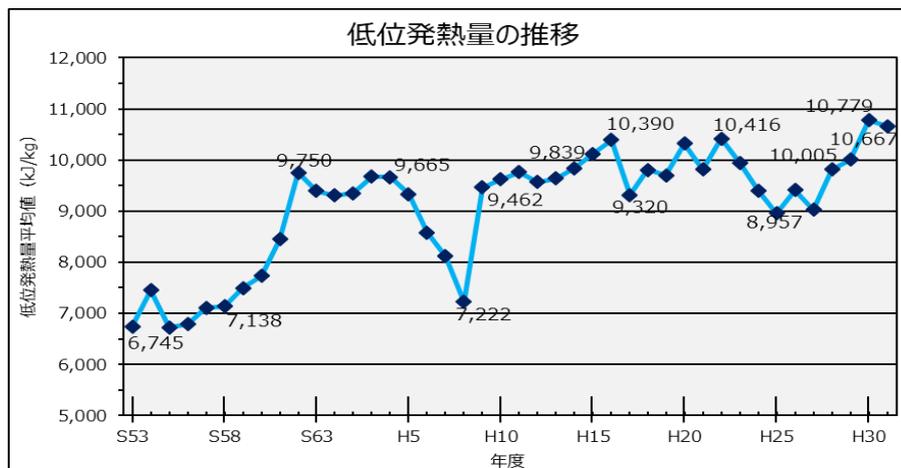
図－2 ごみの低位発熱量の推移

ごみの低位発熱量（図－2 参照）は、平成3年度から平成8年度まで減少傾向を示しているが、その後のごみ排出量が減少傾向にある状況においては、低位発熱量は横ばいの傾向を示している。ごみ排出量が横ばいの傾向にある平成26年度以降は、低位発熱量は増加傾向を示しており、平成30年度には過去最高の低位発熱量を記録している。

※平成22年度以前の値は、kcal/kgをkJ/kgに換算した値である。

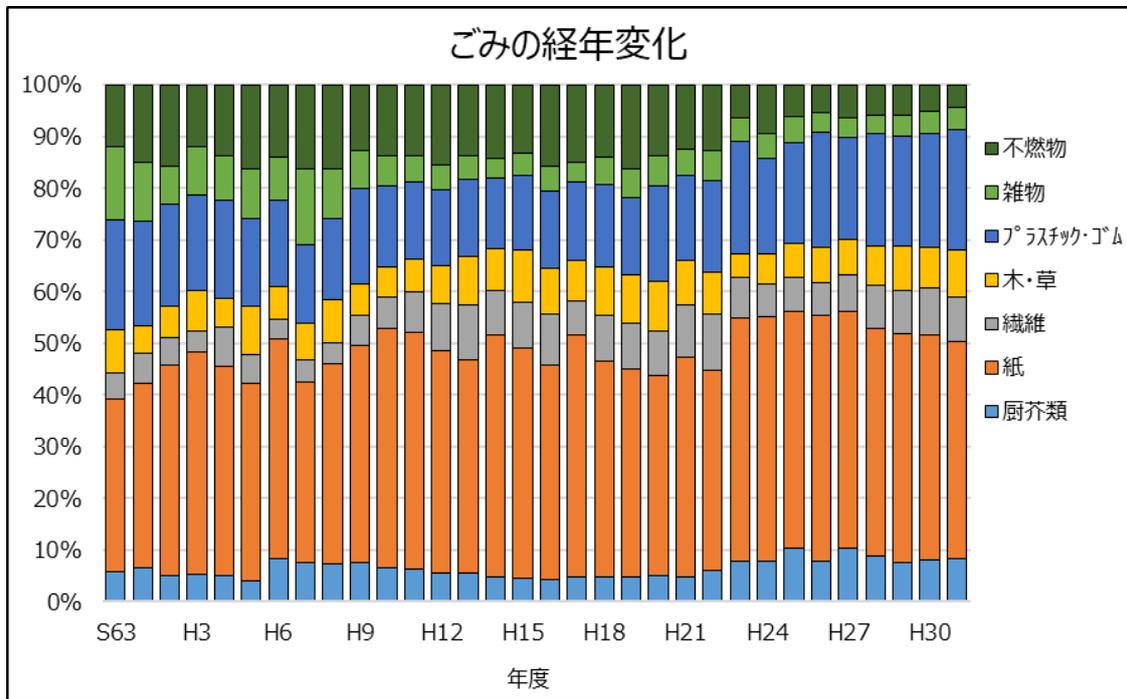
図－3 ごみ組成の経年変化

ごみ組成の経年変化（図－3参照）を見ると、平成27年度以降、厨芥類の比率が減少し、プラスチック・ゴムの比率が増加していることから、低位発熱量が増加傾向に推移する要因のひとつと考えられる。

計画ごみ質の低位発熱量等検討の基礎資料として、各ごみ焼却工場におけるごみの低位発熱量及び三成分・六元素分析の昭和53年度から令和元年度までのごみ組成分析結果を用いて整理した結果、計画ごみ質決定にあたってのデータ採用期間は、低位発熱量が増加傾向に推移しはじめた平成26年度から令和元年度とした。これは前述のとおり、厨芥類の比率が減少し、プラスチック・ゴムの比率が増加していることにより低位発熱量が増加しているためである。

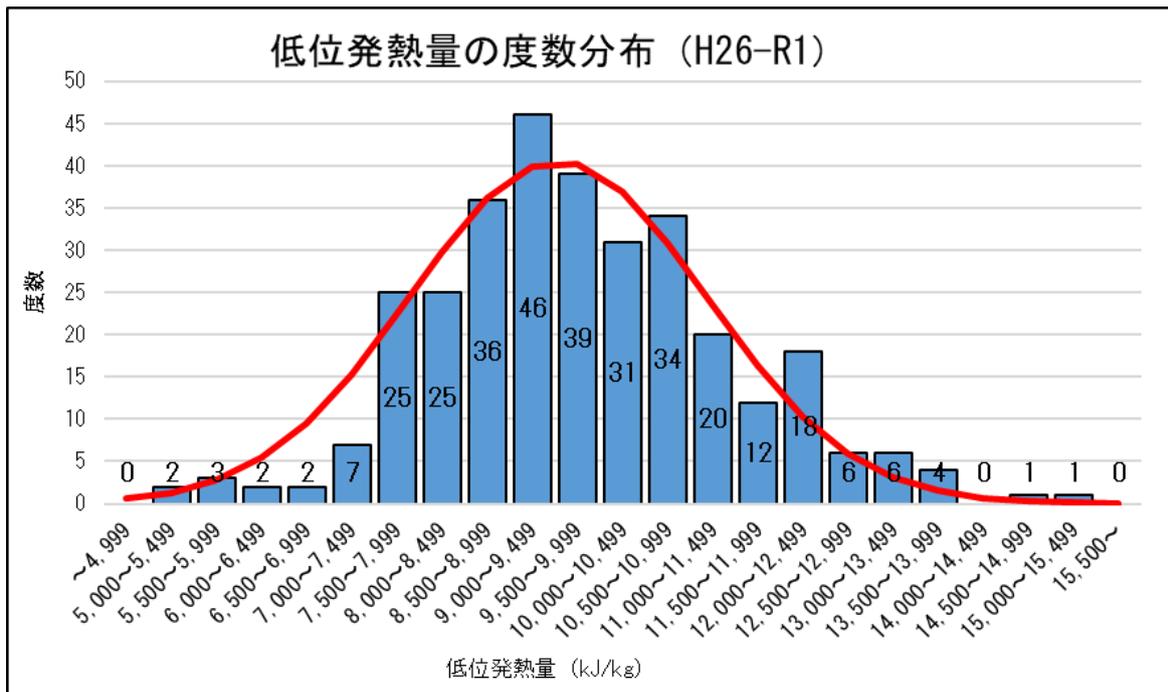
図－４ 低位発熱量の度数分布 (H26-R1)

平成26年度から令和元年度における各工場の低位発熱量の度数分布（図－４参照）は、一部にばらつきはあるものの、ほぼ正規分布していることを確認した。

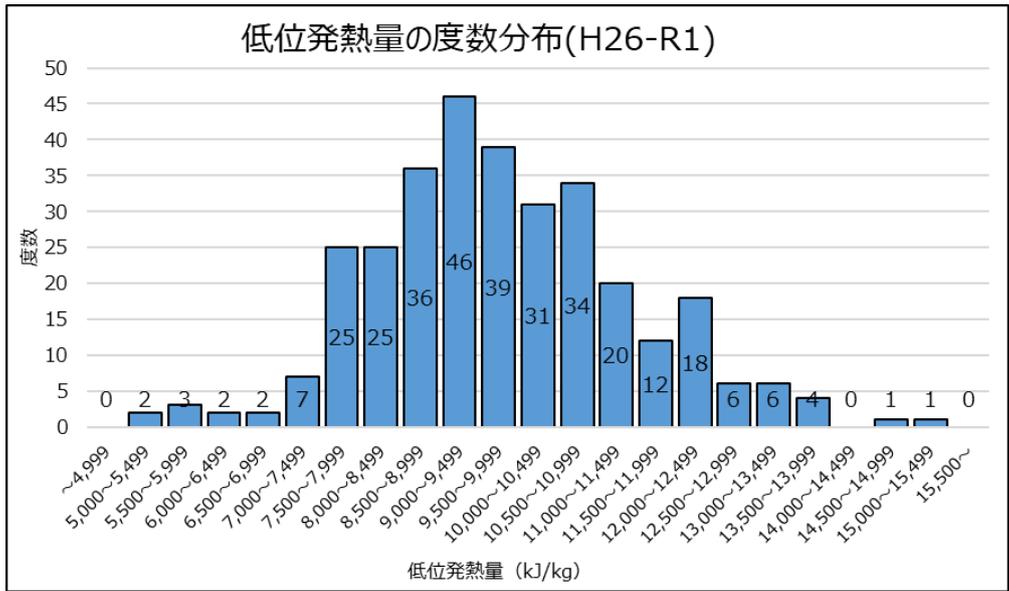
図-5 低位発熱量の度数分布 (H26-R1) (再掲)

低位発熱量の度数分布（図－５参照）は、平成26年度から令和元年度のごみ組成分析結果320点の低位発熱量がほぼ正規分布の形を成していることに対し、運転実績による低位発熱量演算値の度数分布（図－６参照）では、令和元年度に２炉定格稼働している１時間ごとの7,031点の低位発熱量が10,000kJ/kgから11,000kJ/kgの間に集中する結果となった。

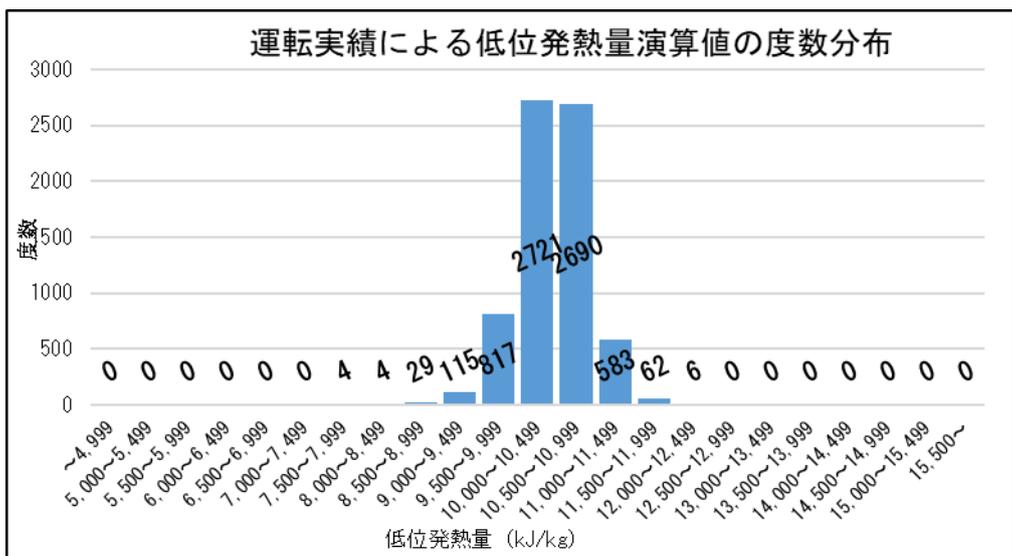
図-6 運転実績による低位発熱量演算値の度数分布 (東淀工場 令和元年度)

また、運転実績による低位発熱量演算値の度数分布（図－６参照）を観察することで、実運転時における低位発熱量の傾向を把握することができる。令和元年度に２炉定格稼働している１時間ごとの7,031点の低位発熱量から求められた平均値は10,455kJ/kgとなっており、東淀工場の基準ごみ低位発熱量9,630kJ/kgの1.09倍となっている。

蒸気タービン発電機などの余熱利用設備の設計をする際には、ごみ質と設備計画の関係（表－１参照）よりも、蒸気タービン発電機のエネルギー回収効率を最大限に設定することが重要となるため、当組合では東淀工場以降、蒸気タービン発電機のエネルギー回収効率を最大とする設計点を基準ごみ低位発熱量の1.1倍としているが、この基準ごみ低位発熱量の1.1倍という設計点は、実運転時における低位発熱量の出現頻度も高いため、高効率なエネルギー回収効率を可能にする設計点であるといえる。

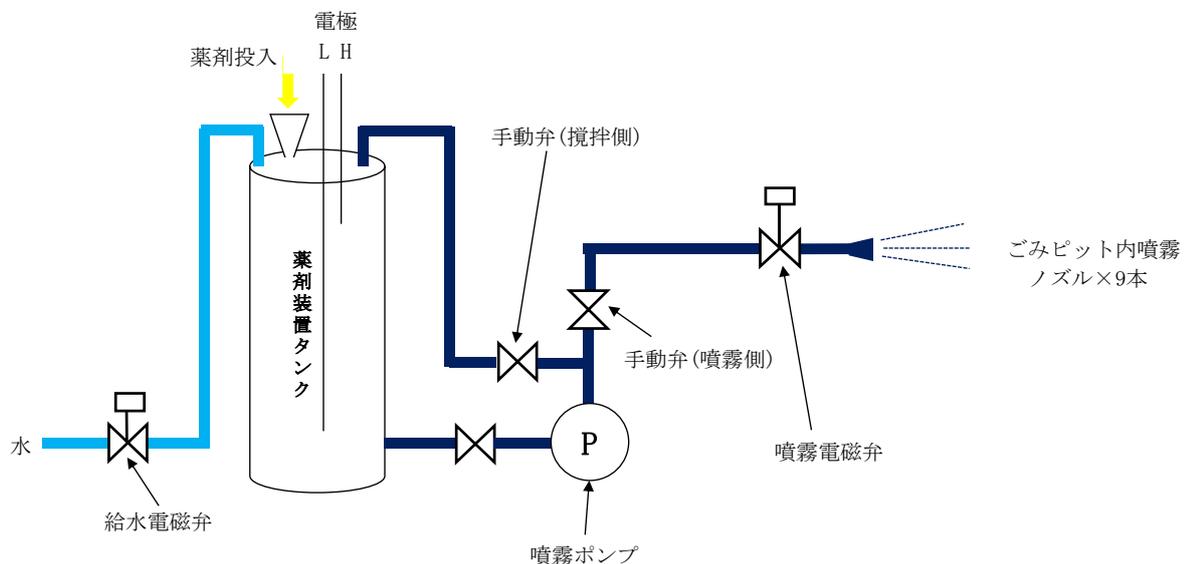
図－1 ごみピット薬剤噴霧装置構成図（改良前）

ごみピット薬剤噴霧装置の作業工程は、次のとおりです。（図－1 参照）

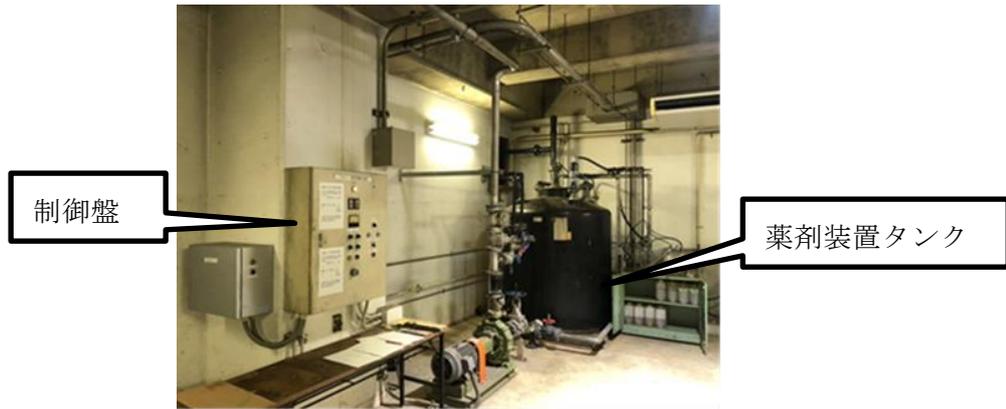
写真－1 ごみピット薬剤噴霧装置制御盤及び薬剤装置タンク

工場5階1号クレーン修理室（写真－1 参照）にあるごみピット薬剤噴霧装置制御盤（以下「制御盤」という。）の電源ランプの点灯確認を行い、制御盤「自動水張り」ボタンを押すと給水電磁弁が開き、薬剤装置タンク内に給水します。薬剤装置タンクの電極H位置まで給水すると給水電磁弁は閉じます。

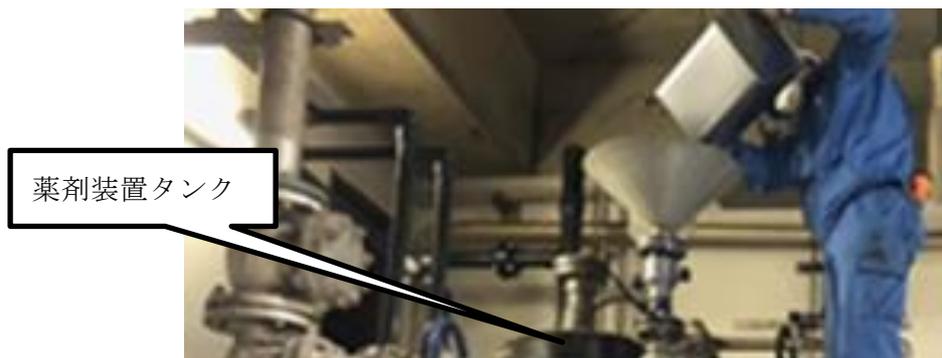
写真－2 薬剤投入作業

給水完了後、薬剤を薬剤装置タンク内に直接投入を行い（写真－2 参照）、手動弁の操作後（攪拌側「開」・噴霧側「閉」）、噴霧ポンプの「運転」ボタンを押し、薬剤装置タンク内の水と薬剤を攪拌します。

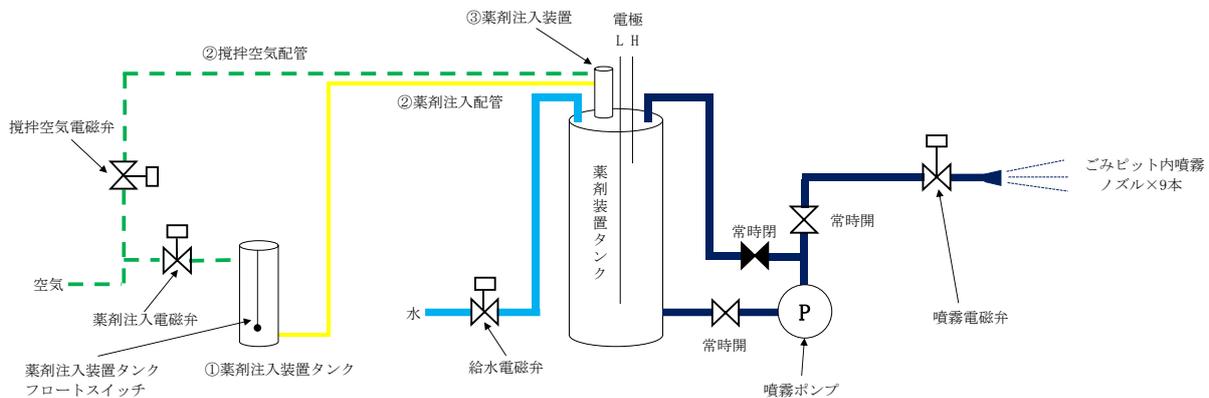
図-2 ごみピット薬剤噴霧装置構成図 (改良)

これまでは、薬剤を薬剤装置タンク内に直接投入し、薬剤装置タンク内の水と薬剤の攪拌のために弁の操作をしていましたが、自動化を行うため、次のとおりに改良しました。(図-2 参照)

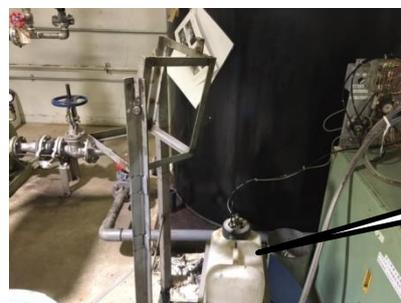
写真-3 薬剤注入装置タンク

① 薬剤注入装置タンクを設置しました。(写真-3 参照)

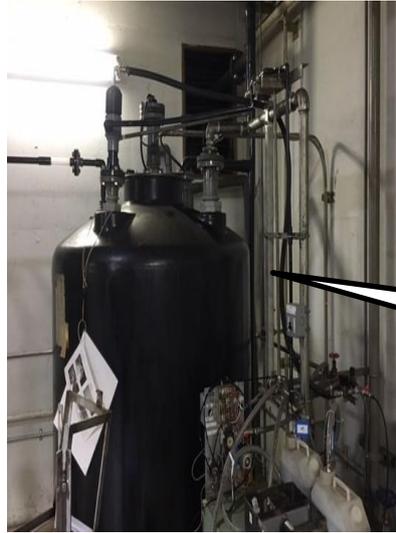
写真－4 攪拌空気配管と薬剤注入配管

② 薬剤装置タンク内の薬剤を空気で攪拌するための撪拌空気配管と薬剂注入配管を設置しました。(写真-4 参照)

攪拌空気配管と薬剤注入配管

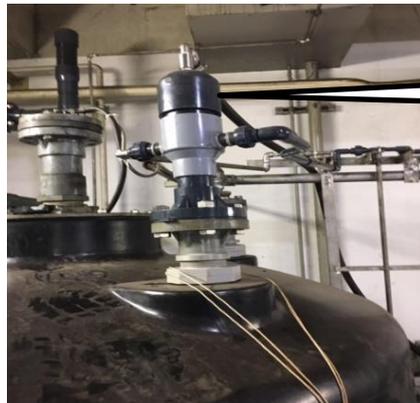
写真－5 薬剤注入装置

③ 薬剤注入装置を薬剤装置タンク上部に設置しました。(写真－5 参照)

薬剤注入装置

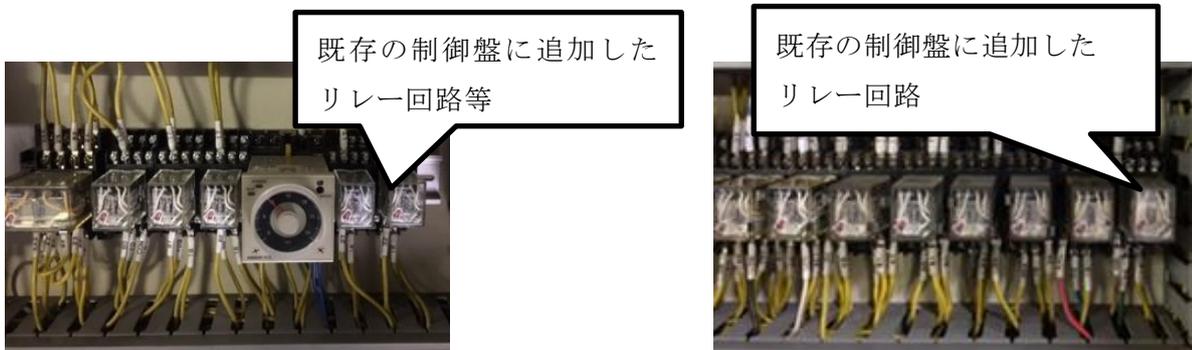
写真－6 ごみピット薬剤噴霧装置制御盤改良

制御盤にある、薬剤装置タンクの給水回路や噴霧ポンプの運転回路に自動運転を行うためリレー回路等を追加しました。(写真－6・図－3 参照)

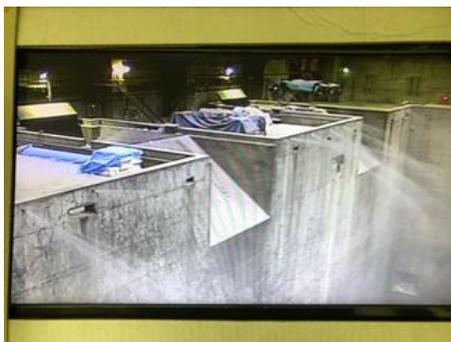
写真-8 中央制御室モニター画面映像

中央制御室にあるモニター画面（写真-8 参照）で、ごみピットへの噴霧状況が確認できる位置にカメラを調整しました。

5階1号クレーン修理室にある制御盤の電源ランプの確認を行い、薬剤注入装置タンクに薬剤を規定量の18リットルを準備します。制御盤の自動運転開始ボタンを押したのち、自動ランプが点灯したことを確認します。シーケンス制御のフロー図(図-4参照)のとおり自動運転になり、中央制御室のモニター画面でごみピット内への噴霧状況の監視を行います。噴霧がなくなった後、5階1号クレーン修理室で自動ランプの消灯の確認と薬剤装置タンク内に水が残っていないかを確認後、作業終了となります。

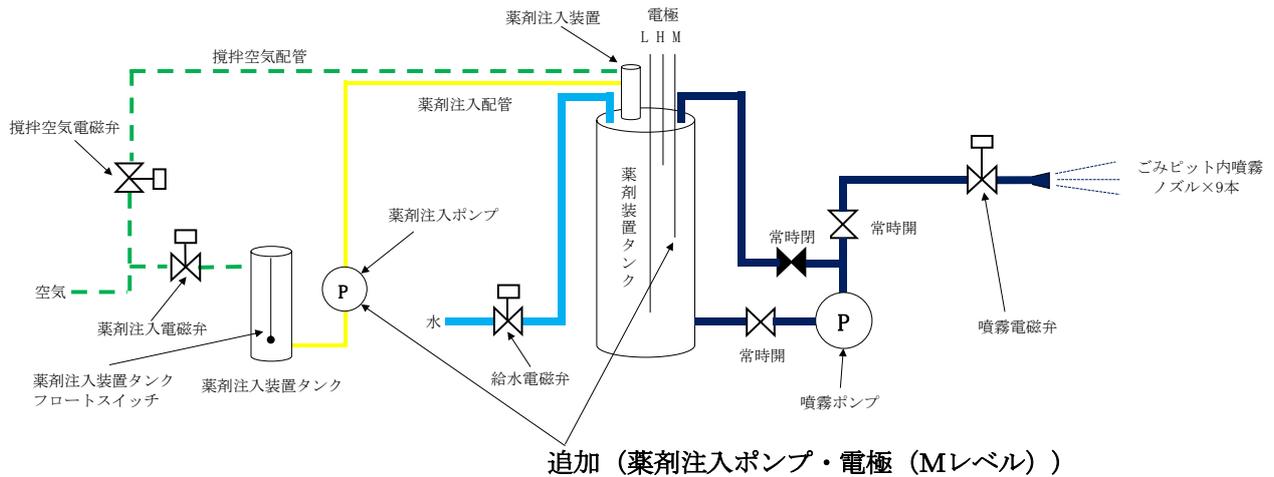
図-5 ごみピット薬剤噴霧装置構成図 (追加改良)

さらに以下の点について改良しました。(図-5 参照)

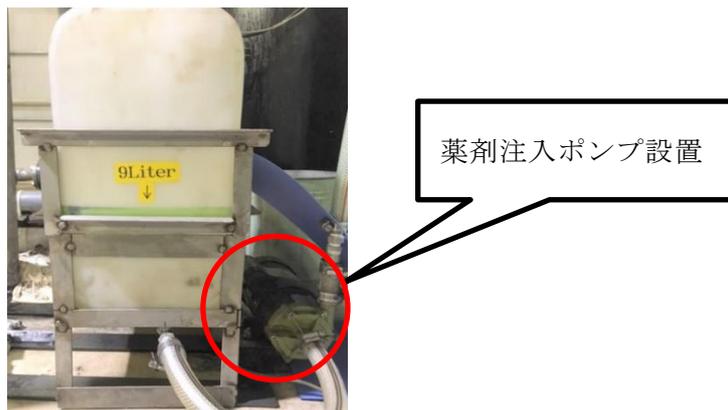
写真-9 薬剤注入ポンプ

同じ種類の薬剤を長期間使用し続けるとハエなどの害虫は薬剤耐性を持つてくるため、適宜異なる種類の薬剤を使用していました。薬剤を薬剤装置タンクへ注入をする際には、空気圧をかけて送っていましたが、薬剤の種類によっては粘度の高いものがあり送りきれない場合があります。その対応策として、薬剤注入ポンプ (写真-9 参照) を設置し圧力をさらに加えることにより、粘度の高い薬剤でも薬剤装置タンクへ注入出来る様に改良しました。

薬剤注入ポンプは薬剤注入電磁弁の動作と同じタイミングで起動・停止するようにしました。

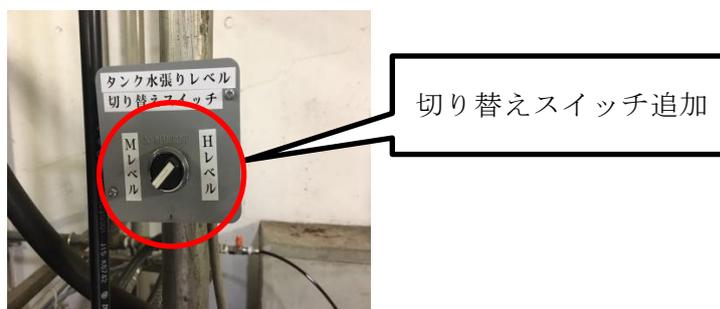
写真－10 タンク水張りレベル切り替えスイッチ

ベル電極を設置し、選択用の切り替えスイッチ（写真－10参照）を設置しました。（図－5参照）

Mレベル選択時は、薬剤が18リットルの半分の9リットルで対応できるようになりました。

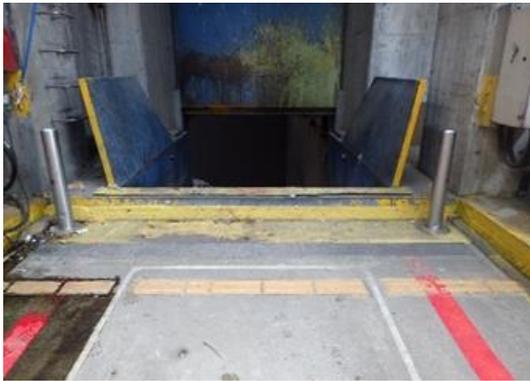
写真－1 9番扉

鶴見工場では、廃棄物の自己搬入制度により、一般家庭や事業者（以下「搬入者」という。）が持ち込んだごみはプラットホーム内の9番扉を使用してごみピットに投入しています。9番扉（写真－1 参照）には転落防止のためにダンピングボックス（写真－2 参照）が設置されており、持ち込んだごみはいったんダンピングボックスに入れ、その後スライドゲートを上昇させ、ダンピングボックス下部にある油圧シリンダで傾斜をつけ、ごみピットへ投入しています。（図－1 参照）しかし、ごみピットへの転落のおそれはないものの、ダンピングボックスに転落する危険が考えられます。そこで、安全性を高めるため、更なる転落防止対策を検討することになりました。

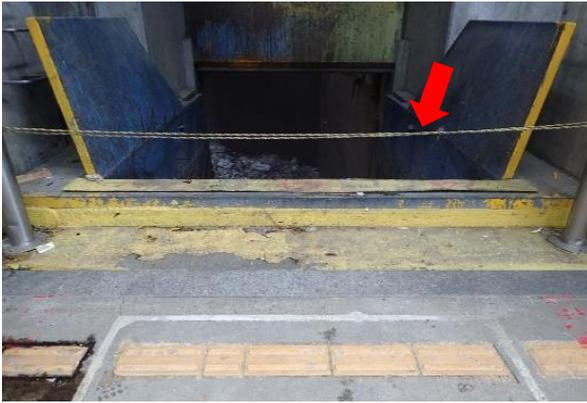
写真-3 標識ロープ

プラットホーム内の9番扉前には、ここから先に立ち入らないようにするために標識ロープ（写真－3 参照）を張り、9番扉の車止めと車止めの手前に黄色のペンキで塗装（写真－4 参照）をして視覚に訴えました。

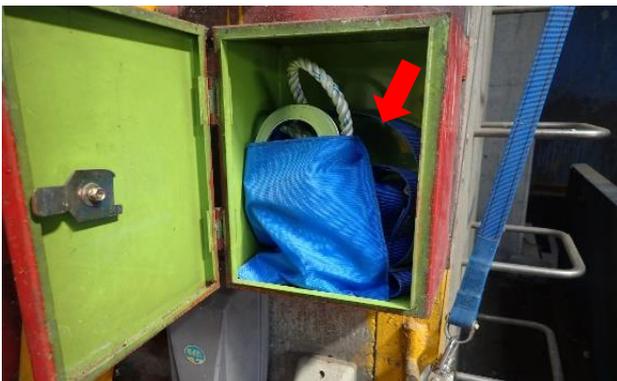
写真-5 墜落制止用器具

しかし、ダンピングボックスの深さは約1,500mmあり、安全対策としては不十分であるため搬入者に墜落制止用器具(写真-5参照)と巻き取り式ランヤード(写真-6参照)の着用を促すようにしましたが、「墜落制止用器具は装着するのに手間がかかる」、「巻き取り式ランヤードは行動範囲が制限される」など身体的負担となり、なかなか協力を得られず課題が残りました。

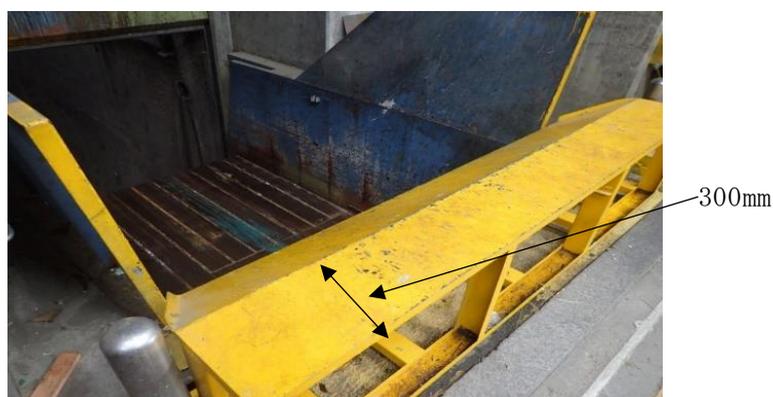
写真－7 安全柵傾斜部

搬入者が負担なく利用できる形状にするため、安全柵上部よりダンピングボックスに向けて傾斜をつけ、搬入者が搬入物を軽く押しただけで滑り落ちる形状にしました。(写真-7参照)

きる高さにするため、何度も検証を行って「730mm」に決定し、奥行については不燃物の搬入できる大きさが最大300mm以下となっているため、すぐに判別できるように「300mm」としました。

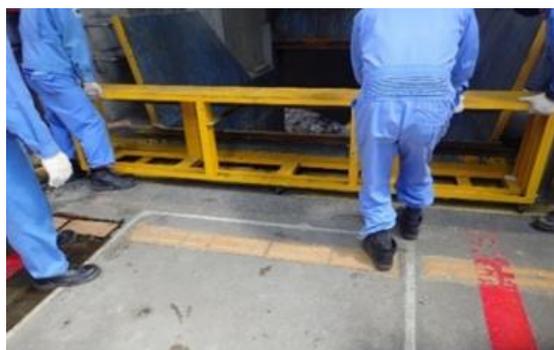
写真－9 移動試験

簡単に安全柵を取外し移動ができるようにするために車輪を取り付けました。(写真－8参照) 取り付け後、移動試験を実施して、簡単に移動できることが確認できました。(写真－9参照)

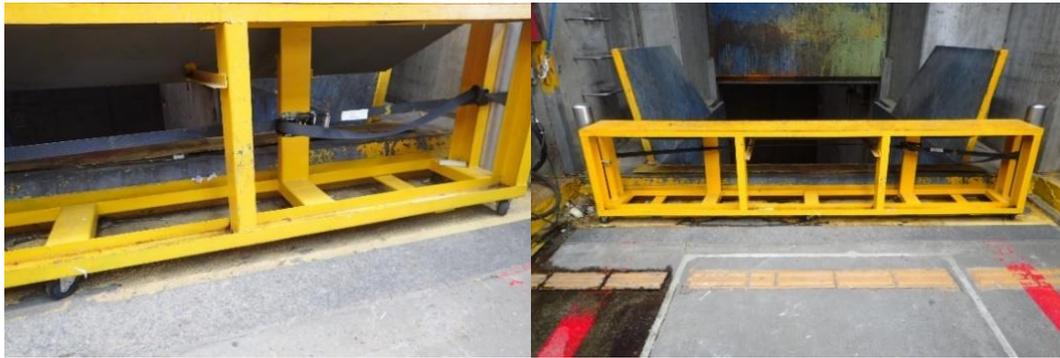
写真－１０ 安全柵の固定

搬入物を載せても安定し動かないようにするため、9番扉前の両サイドにあるポールを利用して荷締めベルトで安全柵を固定することにしました。(写真－10参照)

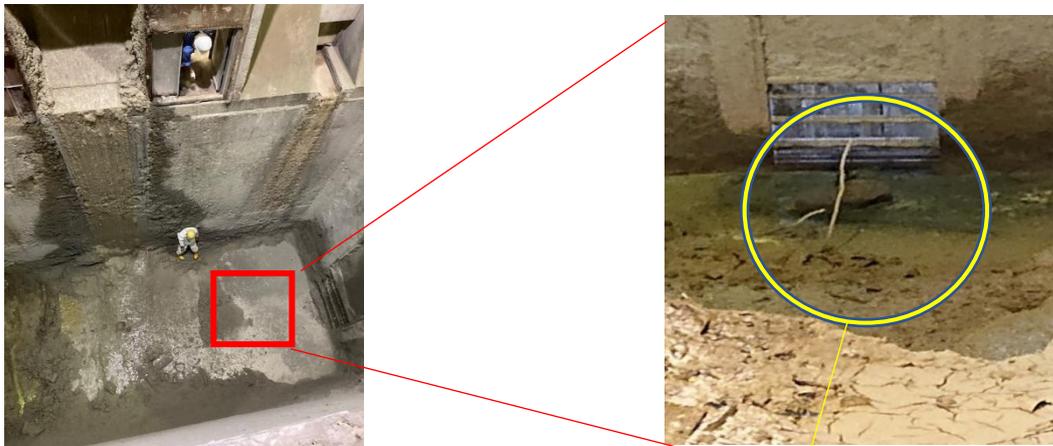
写真-1 灰ピット底部の鉄筋露出状態

鉄筋切断作業は、作業場所の安全確保を行った後、深さ6mもの灰ピットを作業者が縄梯子を使って底部まで降り、足元の悪い中強アルカリ性の焼却灰をかき分けて進み、グラインダによる手作業で行っていました。作業後は、体力が低下した状態で縄梯子を登って灰ピットから出なければならない非常に危険なものでした。

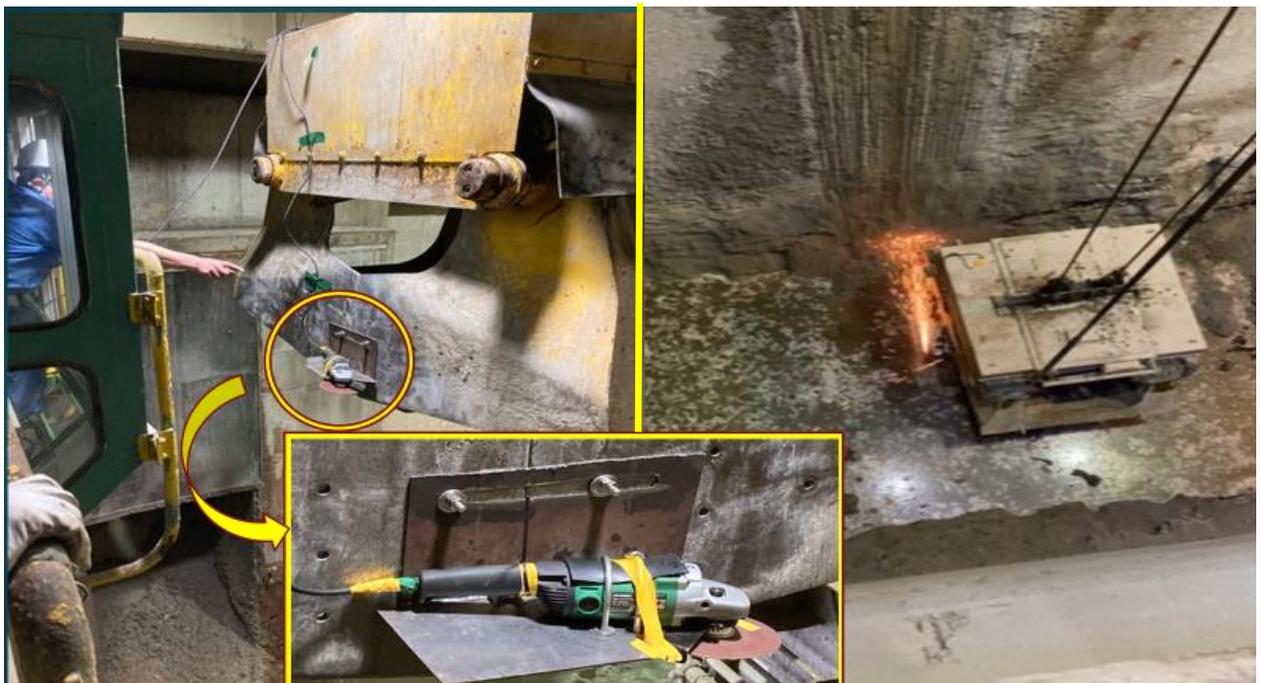
写真-2 バケットへのグラインダ取付状態と鉄筋切断風景

まず、灰ピット底部に作業者が降りず、容易に作業が出来るためにはどうすればよいのか、整備班のメンバーで話し合いました。その際、「バケットにグラインダを取付けて作業ができれば、人が降りなくてよいのでは」との意見があり、取付けることになりました。グラインダの取付方法など検討した結果、グラインダを固定した鉄板を、バケットの水切り穴にボルトで固定することにしました。(写真-2中央、左参照)

この方法で期待通りに鉄筋を切断することができ(写真-2右参照)、灰ピット底部に作業者が降りずとも作業ができるように改善されました。

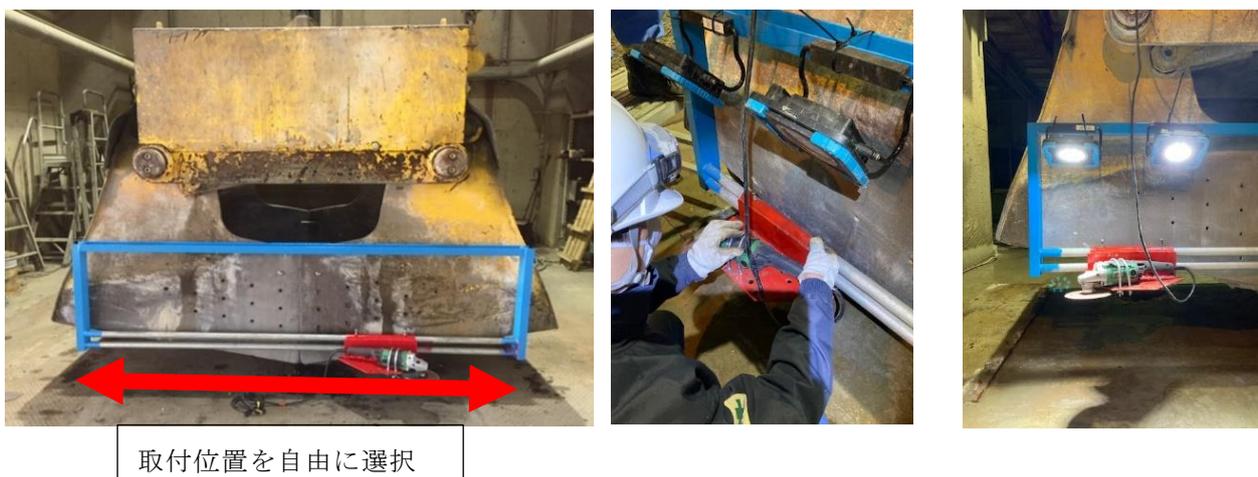
写真-3 バケットへのグラインダ取付状態(新たな改善後)

その結果新たな改善策として、グラインダの取付位置を水平方向に任意に変更できるように、グラインダ取付用のレール(写真-3左参照)を以前と同じバケットの水切り穴にバケット側面にボルトで固定し、レールにグラインダを取り付けました(写真-3中央参照)。また、更なる作業性向上として、グラインダ上部にLEDライトを付け、視認性を向上させました。(写真-3右参照)

このように鉄筋の場所に合わせてグラインダの取付位置を変更できるので、大幅に作業可能範囲が拡大されました。(写真-4参照)

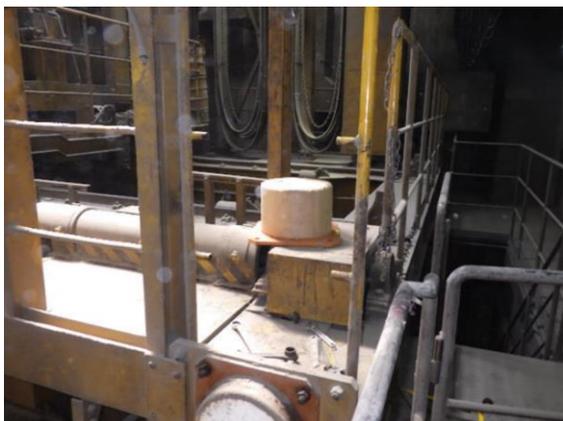
写真－ 7

- ① バッファの交換方法は、クレーンガータ上の加工した安全柵を取外し (写真-7 参照)、脱落したバッファ取付け板の固定ボルト4か所を緩めます。(写真-8 参照)

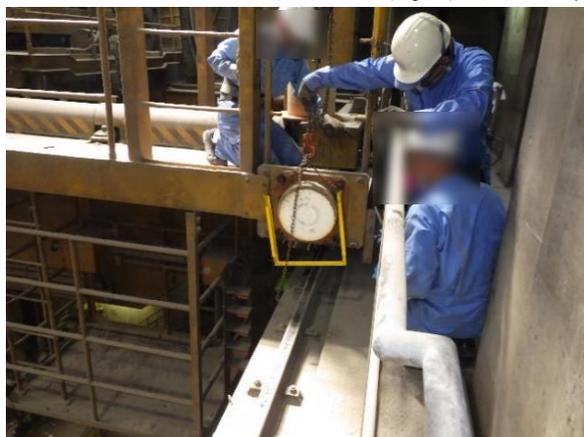
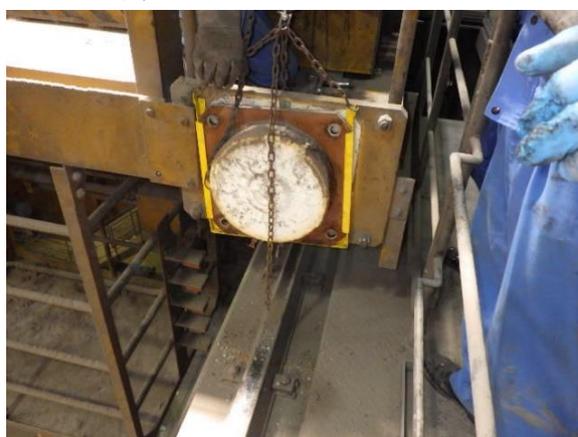
- ② 治具のチェーン部にレバーブロックを設置し、ボルトを緩めたバッファ取付け板の隙間に治具を入れボルトを取外します。(写真－ 9、写真－ 10 参照)

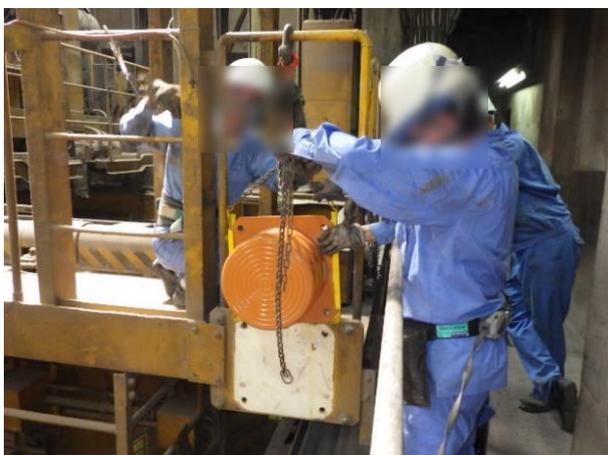
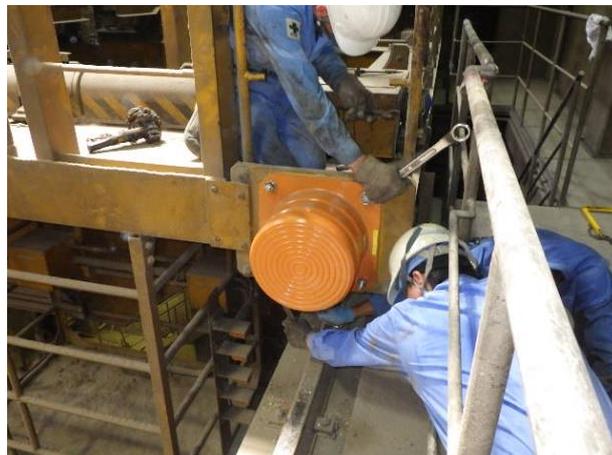
- ③ 破損したバッファを持ち上げて取外したあと、取付けるバッファの取付け板を治具のスリット部にはめ込み、取付ける場所に仮止めし、治具を取外したのち落下しないよう固定します。(写真－ 11、写真－ 12 参照)

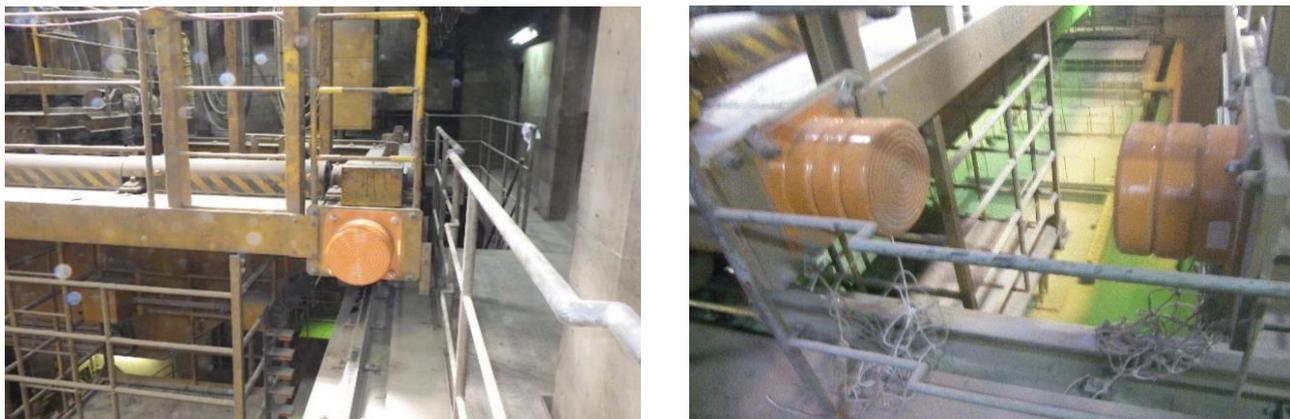
写真－13

④ バッファの取付け作業の完了。(写真－13参照)

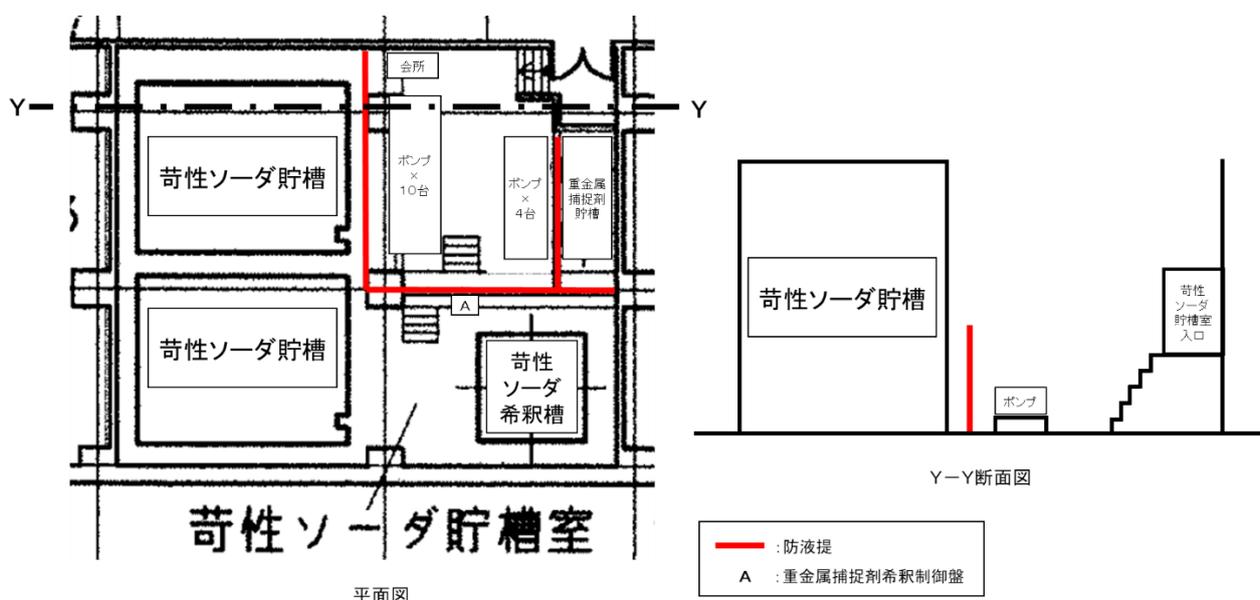
図-1 苛性ソーダ貯槽室の機器配置図

舞洲工場の苛性ソーダ貯槽室は薬品タンク 4 基とポンプ 14 台が防液堤により隔たれて設置されています。(図-1、写真-1 参照) もし、苛性ソーダ配管、またはポンプ本体で苛性ソーダの漏洩が発生した場合、苛性ソーダ貯槽室の入口は床より高い場所にあることから、外部へ流出することはないが会所(写真-2 参照)が小さいため、苛性ソーダの漏洩に気づく前に 14 台あるポンプ全てが水没してしまい、他工場と同様に全炉停止になる可能性がある事が分かりました。また、苛性ソーダが漏洩したとしてもすぐに中央制御室の分散制御システム(以下「DCS」という。)に警報が発報されないため、巡視点検時、現場を確認しはじめて苛性ソーダが漏洩していることに気づく状態になっていることが分かりました。(図-2 参照)

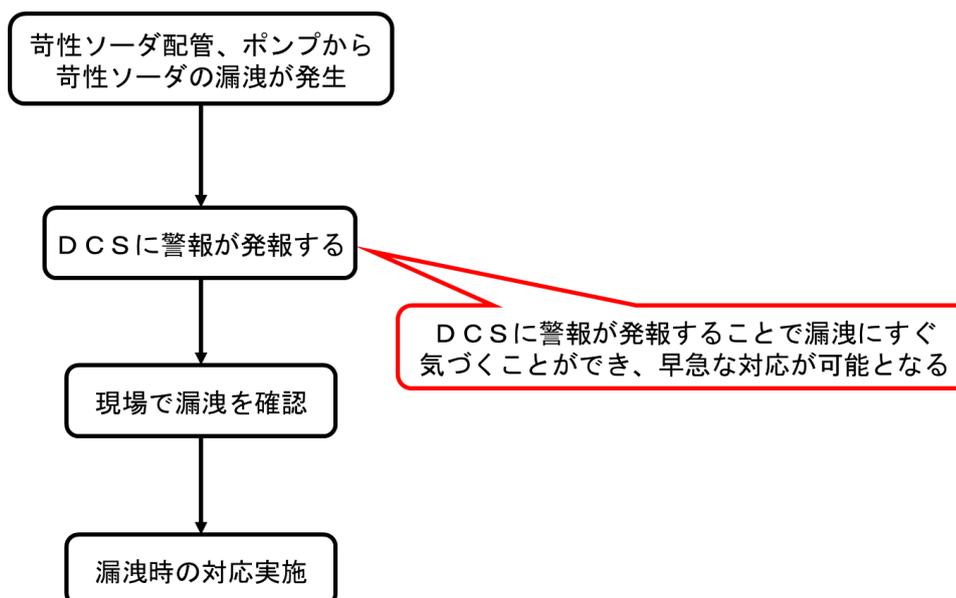
図－3 改善後の対応フロー図

2. 検証結果を踏まえて、苛性ソーダがもし漏洩した場合、DCSに警報を発報するようにすれば、漏洩にいち早く気づくことができ、早急な対応を取ることでポンプの水没を防ぐことができるのではないかと考えました。(図－3参照)

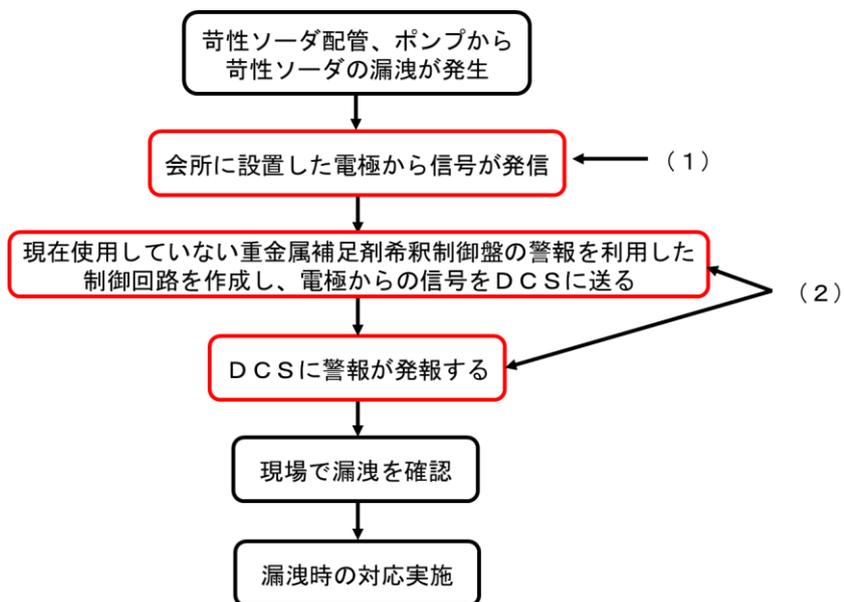
図－4 改善内容

3. の検討より、改善内容を考えました（図－4 参照）。詳細は以下の通りです。

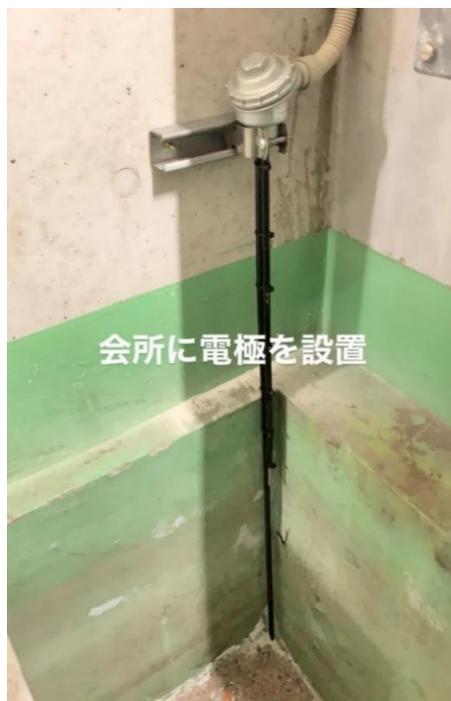
写真－3 会所に設置した電極

(1) 苛性ソーダの漏洩が発生した場合に、信号を発することができるよう、会所に電極を設置しました。（写真－3 参照）

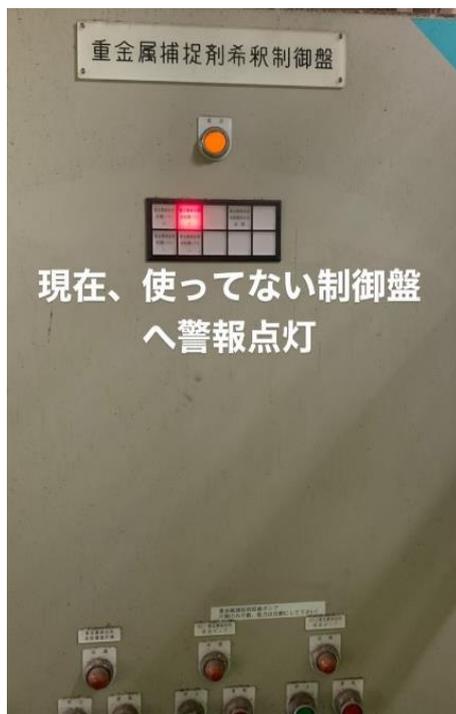
写真－４ 制御盤外観

(2) 電極から発信された信号を DCS に送る必要があるため、同じ苛性ソーダ貯槽室にあり、現

在使用していない重金属捕捉剤希釈制御盤（写真－４、図－１参照）の警報を利用した制御回路（写真－５、図－５参照）を作成しました。

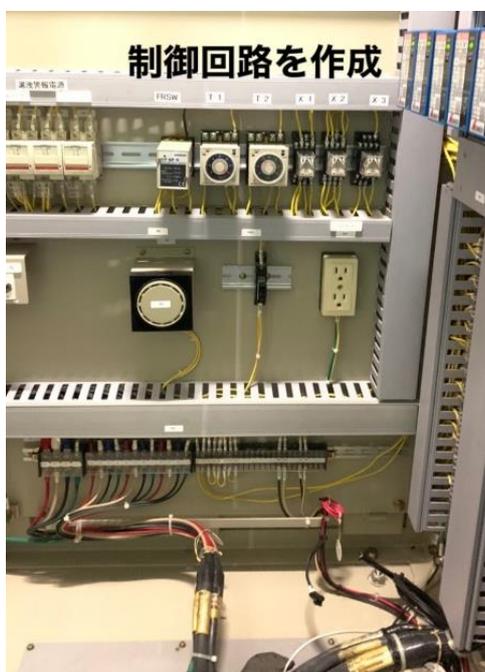
写真－５ 制御盤内部

- ① 苛性ソーダが一定のレベルまで溜まり、フロートレススイッチに電流が流れる  
(61FGPN ON)
- ② 61FGPN a 接点<sup>注1)</sup> 閉
- ③ リレー-X1 ON
- ④ リレー-X1 a 接点閉 →DCS に「苛性ソーダ貯槽室漏洩」発報
- ⑤ タイマ T1 ON
- ⑥ 30 秒後 タイマ T1 a 接点閉
- ⑦ リレー-X2 ON
- ⑧ リレー-X2 a 接点閉 b 接点<sup>注2)</sup> 開 →DCS に「苛性ソーダ貯槽室漏洩回復」発報
- ⑨ リレー-X1 OFF
- ⑩ タイマ T2 ON
- ⑪ 5 秒後 タイマ T2 a 接点閉
- ⑫ リレー-X3 ON
- ⑬ リレー-X3 b 接点開
- ⑭ リレー-X2 OFF
- ⑮ リレー-X2 b 接点閉

図-5のような回路を作成することで、苛性ソーダ漏洩発生時、DCS に警報が発報するようにしました。さらに、警報の見落としを防止するために約 30 秒後に DCS に警報を再発報する様にしました。(写真-6 参照)

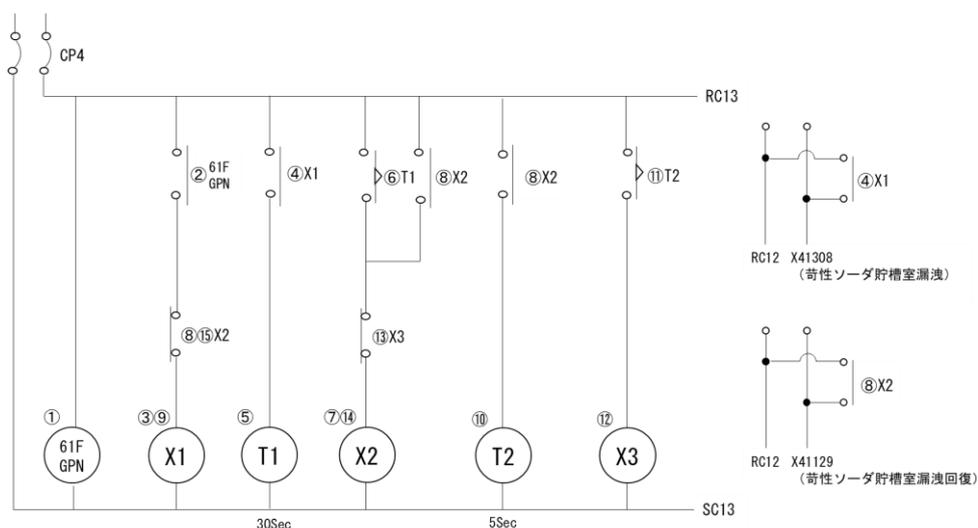
図－5 回路

会所に苛性ソーダが残っていると、フロートレススイッチに電流が流れ続けるので①からの動作を繰り返します。またタイマ T2 を設置したのは、会所に苛性ソーダが残っている場合、警報を解除してから時間を一定開けないとリレーがチャタリング（リレーが短い周期で ONOFF を繰り返す現象）してしまうためです。

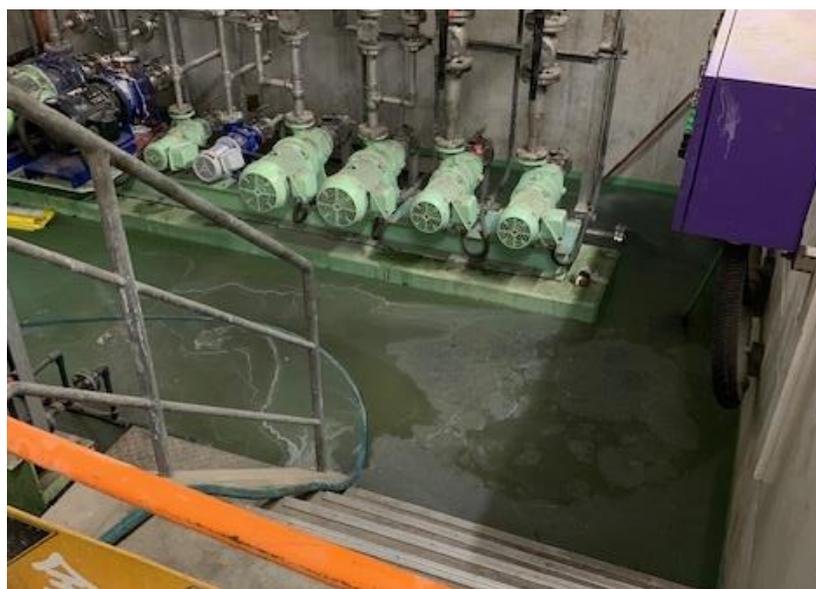
写真-7 苛性ソーダ漏洩時の様子

改善を実施した1か月後、苛性ソーダ原液ポンプの入口配管が破損し、苛性ソーダ貯槽室内で苛性ソーダが漏洩してしまいましたが、「苛性ソーダ貯槽室漏洩」がDCSに発報したことで、職員の早急な対応が実現し、ポンプの水没を防ぐことができ、全炉停止には至りませんでした。(写真-7 参照)

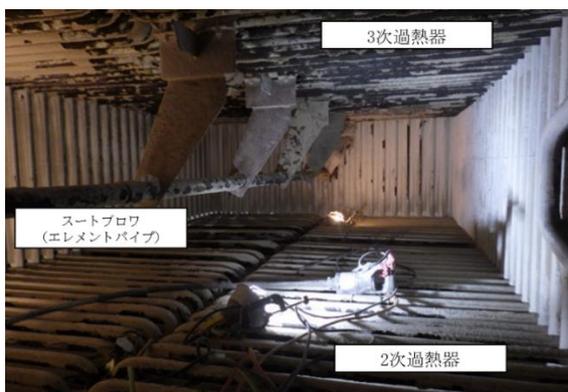
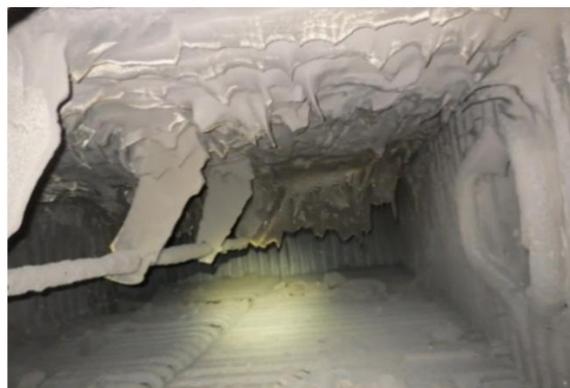
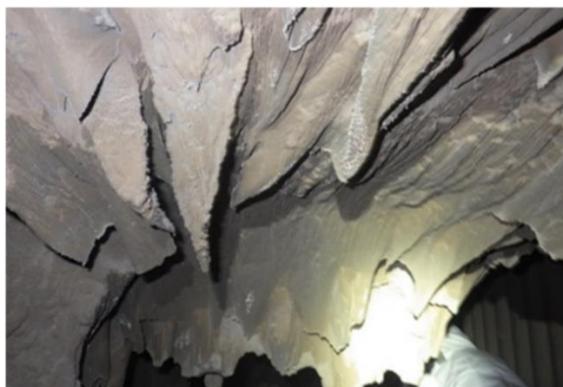
写真-1 目詰まり時の炉内の状態

この飛灰の硬質化を伴う過熱器詰まりは、炉の停止だけでなく、除去作業に対しても多大な時間と労力を要することになり、炉の安定稼働に支障をきたしている。

通常の過熱器 (中室)

目詰まり時の過熱器 (中室)

硬質化した飛灰

目詰まりが確認された4つの事例のうち、3つの事例でスートブロワのエレメントパイプが破断していた。また、破断のなかった事例③においても、飛灰が硬質化していた箇所が、スートブロワの先端噴霧孔付近であったことから、飛灰の硬質化は、エレメントパイプの破断箇所や噴霧孔の腐食箇所等から噴出した過剰な蒸気に起因するものではないかと推測した。

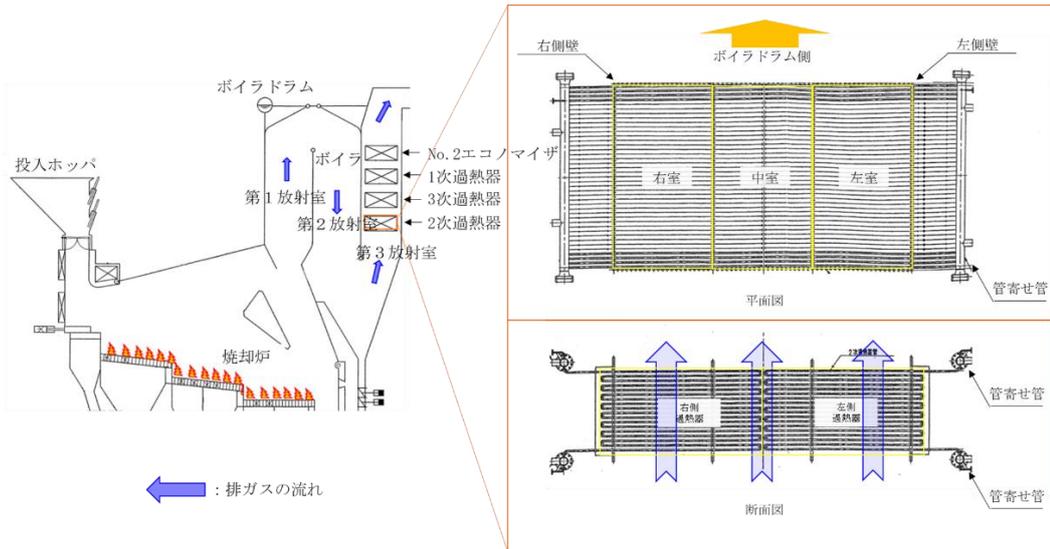
図－1 焼却炉構造

平野工場の過熱器は、ボイラの第3放射室に3段構成で設置されており、下段から2次・3次・1次の順に並ぶ管群である（図－1 参照）。また、第3放射室は、ボイラドラム側から見て、左室、中室、右室と3室に仕切られており、各過熱器は左右に分割した形状で設置されている。（図－2 参照）

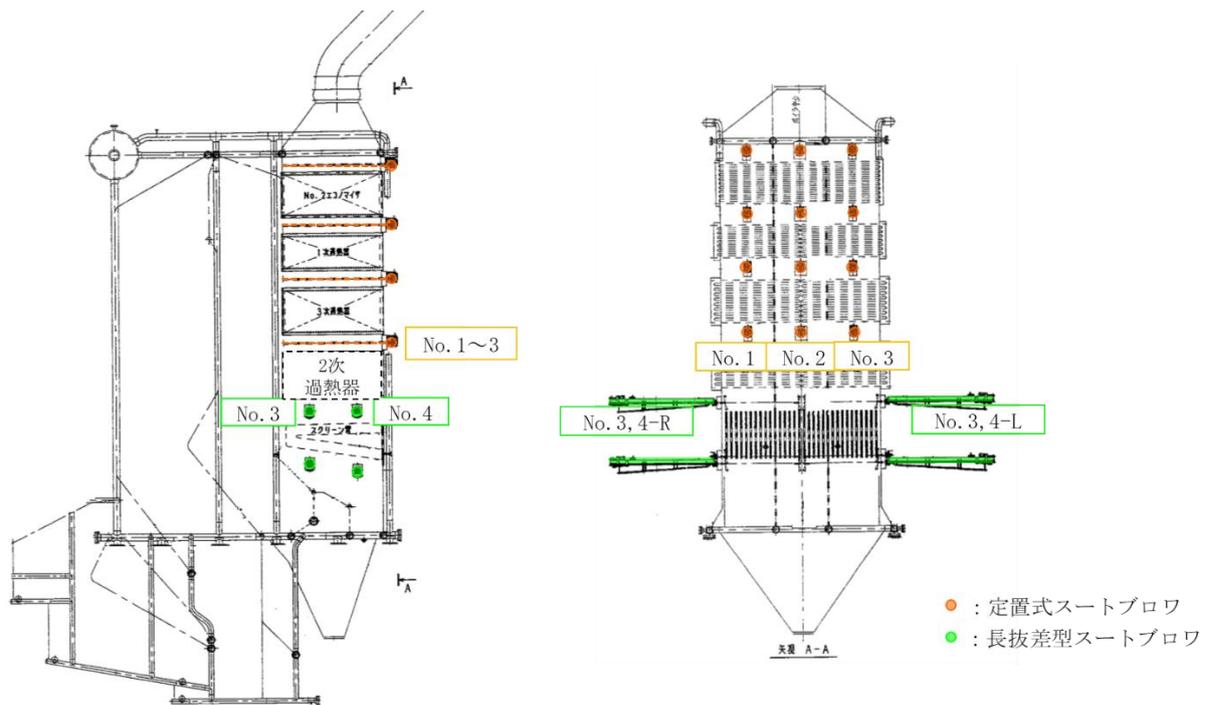
図ー5 スートブロワ配置図

定置式スートブロワのエレメントパイプが常時炉内に差し込まれているのに対し、長抜差型スートブロワは、通常炉外にあり、作動時のみ炉内に差し込まれ、作動後には再び引き抜かれる動作をする。

2次過熱器下部には長抜差型スートブロワNo. 3, 4-L, R、上部には定置式スートブロワNo. 1～3が設置されている。（図-5参照）

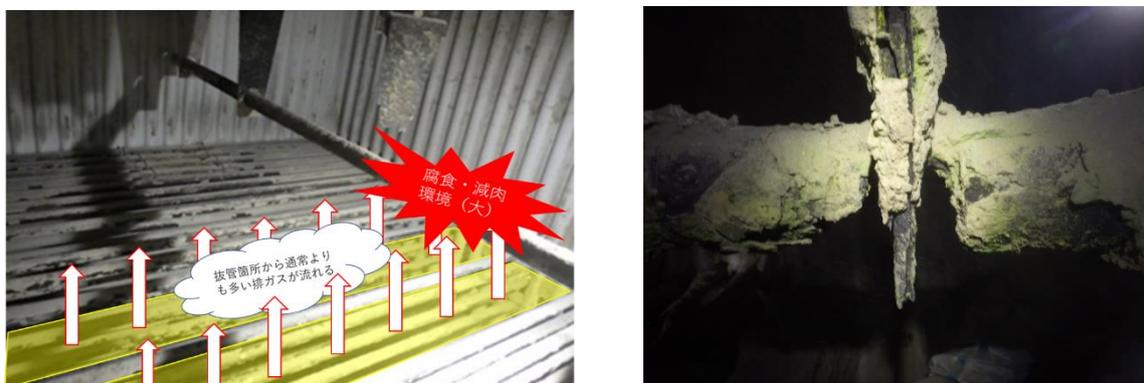
写真－2 推測されるエレメントパイプ破断のメカニズム

また、エレメントパイプが破断した原因は、過去の過熱器管不具合の処置で生じた管群の隙間に、塩化水素等を含む腐食性かつ高温の排ガスが多量に流れることによる激しい腐食・減肉環境によるものと推測した。（写真－2参照）

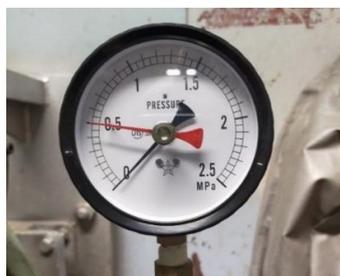
写真－3 置き針式圧力計

令和2年度からは、日常的に蒸気圧力を監視する方法として、通常の圧力計から、置き針式の圧力計に変更し、日常点検の際に、その値を記録することとした。なお、置き針式の圧力計は、試験的に1号炉の2次過熱器と3次過熱器の間に設置されている定置式スタートブロワNo. 1～3に取り付けた。(写真－3、写真－4参照)

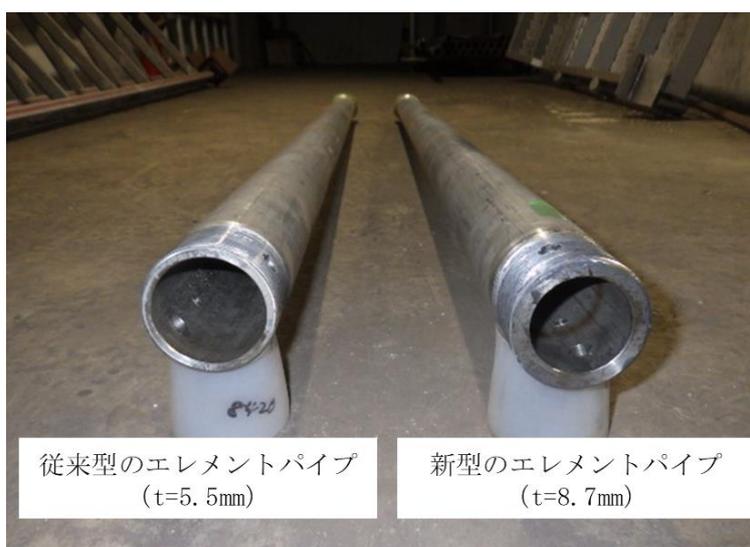
写真－5 エレメントパイプの仕様変更

エレメントパイプの破断を防ぐことができれば、飛灰の硬質化の原因と推測される過剰な蒸気の放出を防ぐことができるため、エレメントパイプの肉厚を従来型の5.5mmから新型の8.7mmに仕様変更した。(写真－5参照) なお、現時点においては、破断したエレメントパイプから順次新型に更新することとしている。

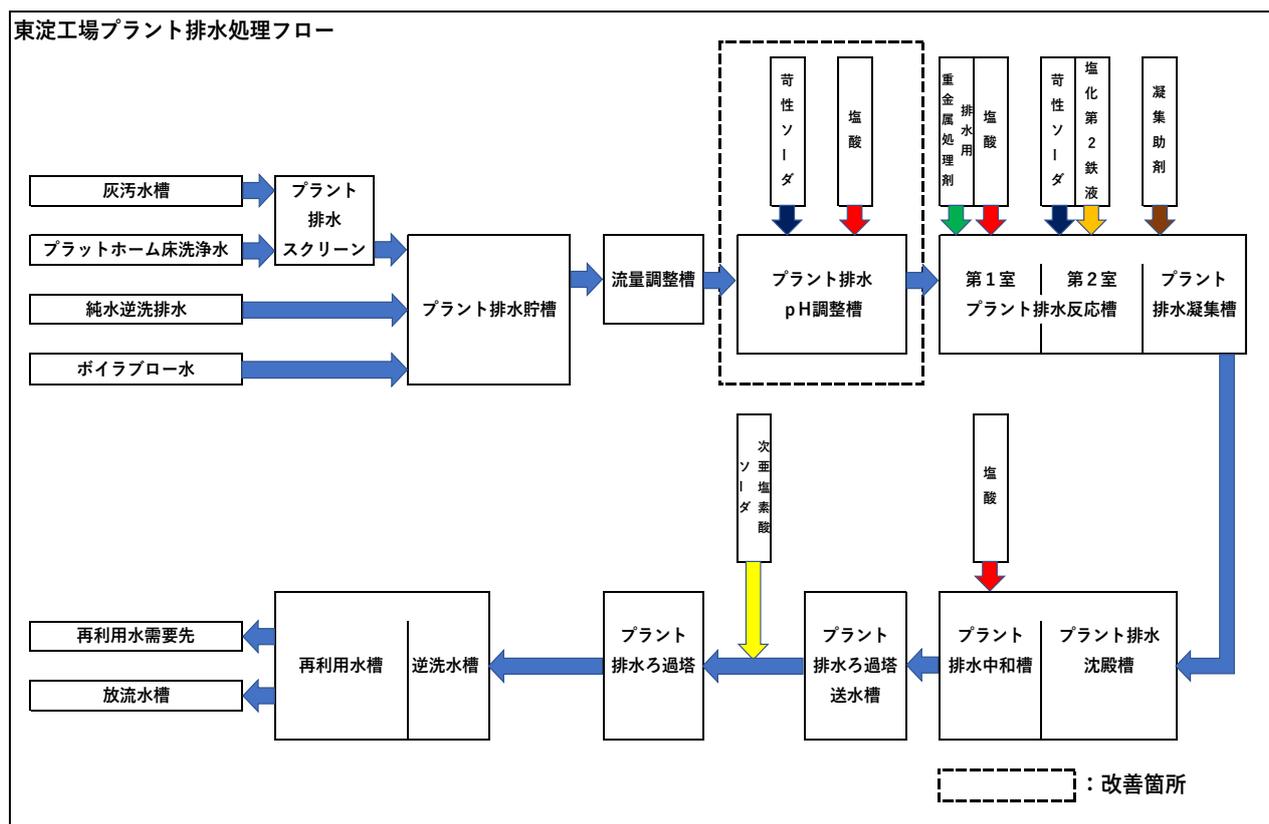
図-1 プラント排水処理フロー図

- ⑦ ろ過塔を通過し、SS が取り除かれた排水は下水放流できる状態となり、再利用水として工場内で使用し、余剰分を公共下水へ放流しています。

プラント排水は湿式有害ガス処理装置から排出される以外の排水のことをいい、プラント排水貯槽へ集められます。灰汚水やプラットホームの床洗浄で使用する路面洗浄剤は強アルカリ性で、これらが流入することにより pH 値が安定せず pH 調整槽以降の反応槽でのフロックの形成に影響を及ぼしたり、pH 値のハンチングにより頻繁に警報が発報したりする状態でした。
