# 技術レポート

25

大阪広域環境施設組合

# 鶴見工場の計画ごみ質の検討について

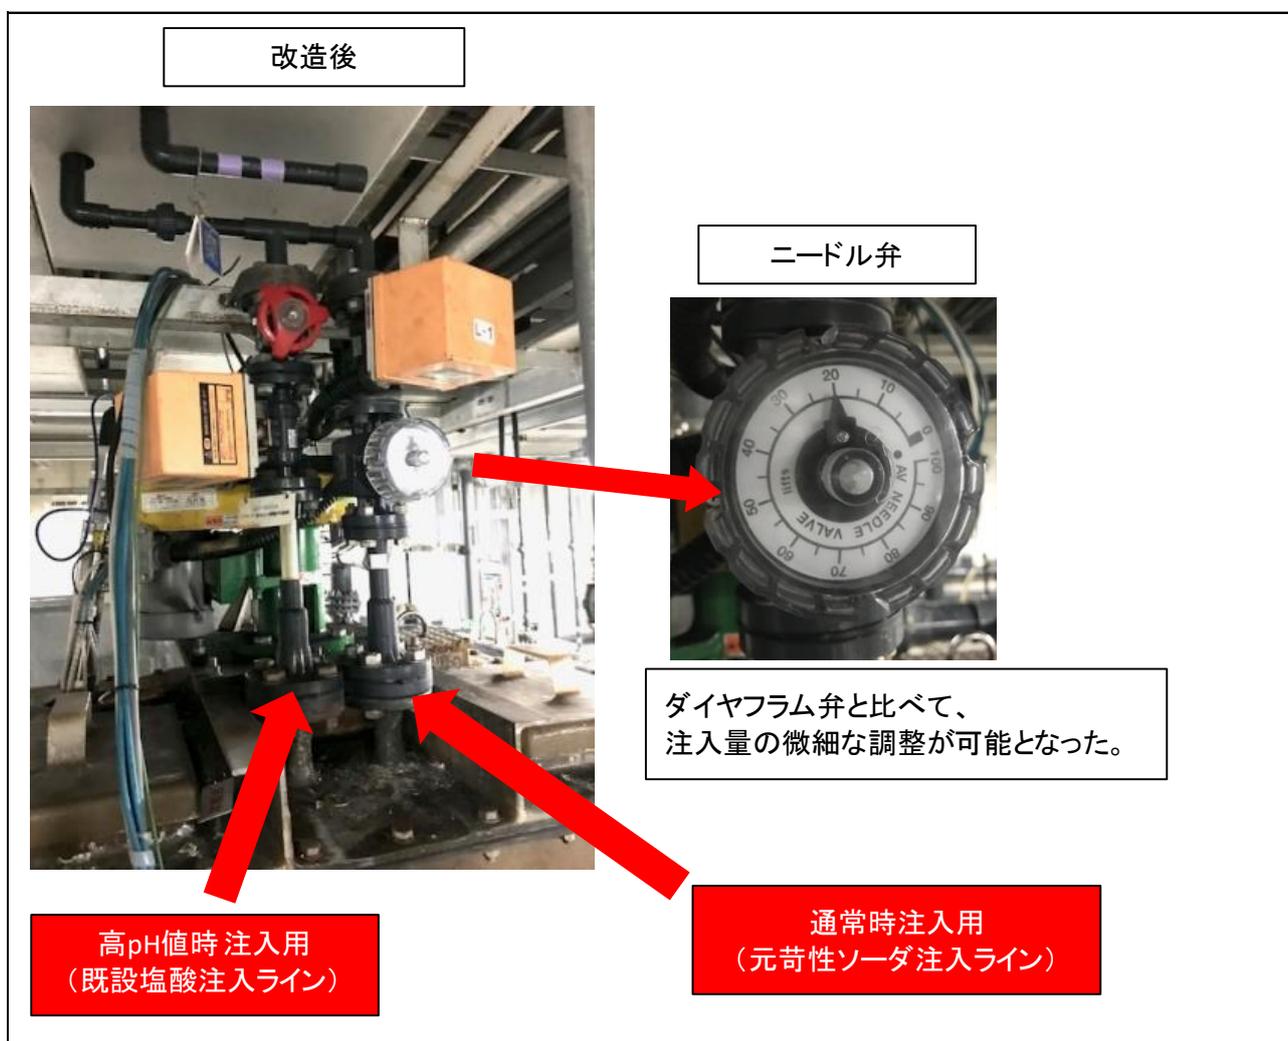
図-3 改造後

具体的には、塩酸の注入量の少ない【通常時注入用】ラインと塩酸注入量の多い【高 pH 値時注入用】ラインを設けます。まず【通常時注入用】ラインで塩酸を注入し【通常時注入用】ラインだけで pH 値が下がらない時は続いて【高 pH 値時注入用】ラインから塩酸を注入する 2 段階での注入方式とし、排水の pH 値に応じて注入量を変化させることで pH 値の安定化を目指しました。

【通常時注入用】	pH8.2 以上で開	pH8.1 以下で閉
【高 pH 値時注入用】	pH9.2 以上で開	pH9.1 以下で閉

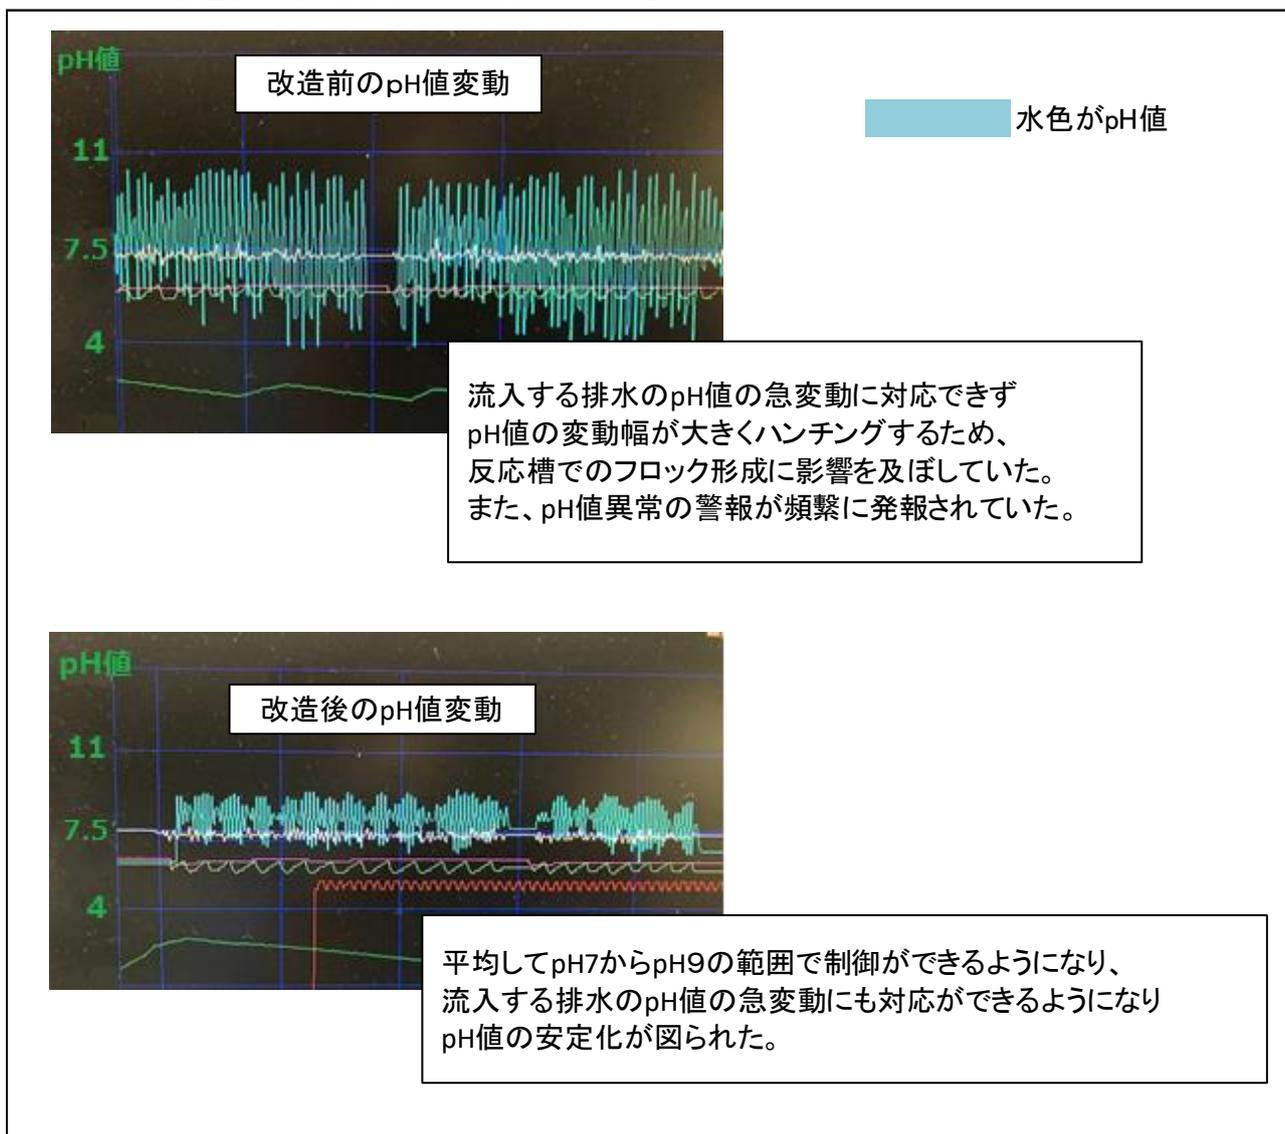
図－4 トレンドグラフ

また、効率的に塩酸を注入することができているので、改造後に塩酸使用量の減少傾向もみられました。プラント排水 pH 調整槽の塩酸流量は記録されないため不明ですが、炉稼働時間当たりの塩酸使用量は表－1 のとおりで、改造前との比較で約 7%の削減になっています。なお、改造は令和 3 年 3 月に行いました。

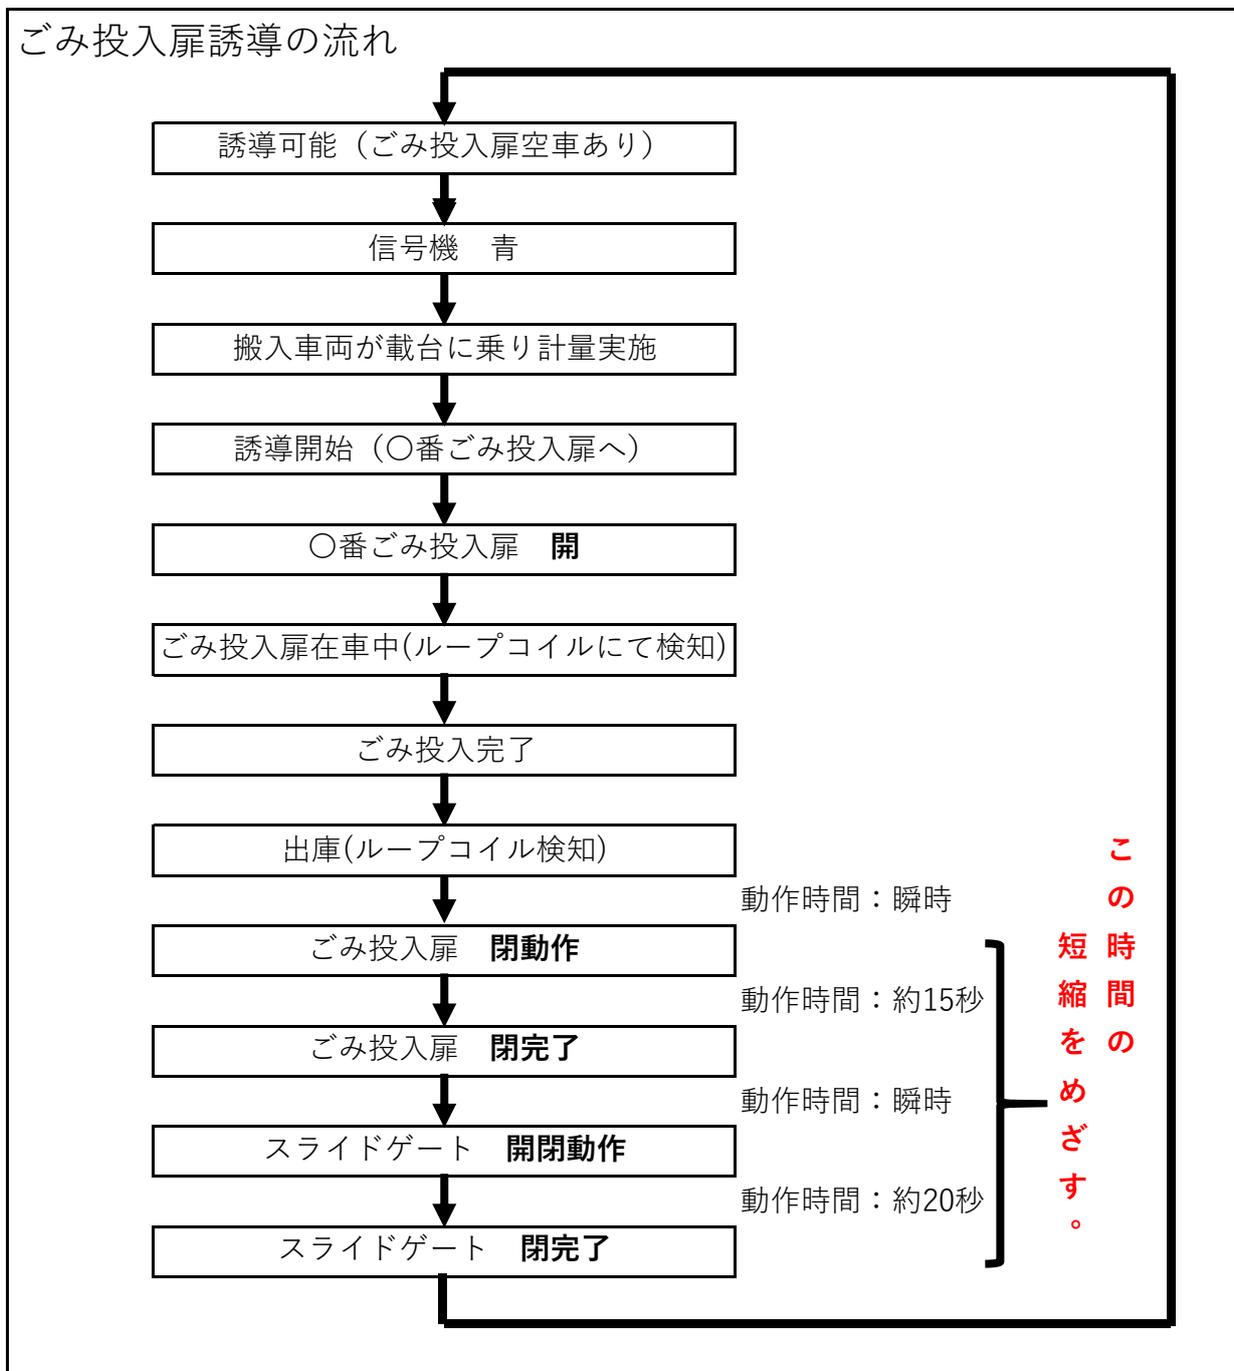
図-1 フロー図

設備面では、車両管制システムで車両の誘導開始までに時間がかかることです。計量と車両管制システムは連動しており、誘導可能なごみ投入扉があると計量の信号機が青になり、車両が載台に進出し計量を開始します。計量が完了するとごみ投入扉へ誘導を行います。

この時の誘導可能な扉というのが、ごみ投入扉前に車がない状態で投入扉が現場モード（写真-3参照）になっていない扉のことを指します。ごみ投入扉前に車がない状態というのは投入扉前から搬入車両が出庫してごみ投入扉およびスライドゲートの一連の動作が完全に終了した状態のことで、これには搬入車両が投入扉前から出庫して約35秒間の時間がかかります。ごみ投入扉から出庫してもこの約35秒間は誘導を行わないため、この時間が渋滞の発生する原因と考え、この時間の短縮をめざしてごみ投入扉の動作システムの改造を行うこととしました。

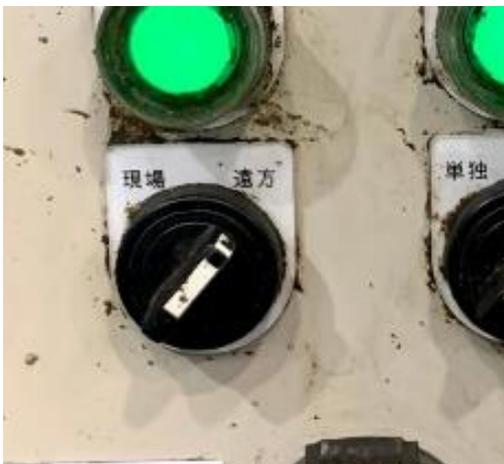
写真－3 改造前スイッチ

まず、各ごみ投入扉に設置されている操作盤の2ポジションセレクトスイッチ（2択スイッチ）を3ポジションセレクトスイッチ（3択スイッチ）に変更しました。これによって、現場、遠方、強制（新モード）の3種類のモード選択ができるようになりました。（写真－3、写真－4参照）

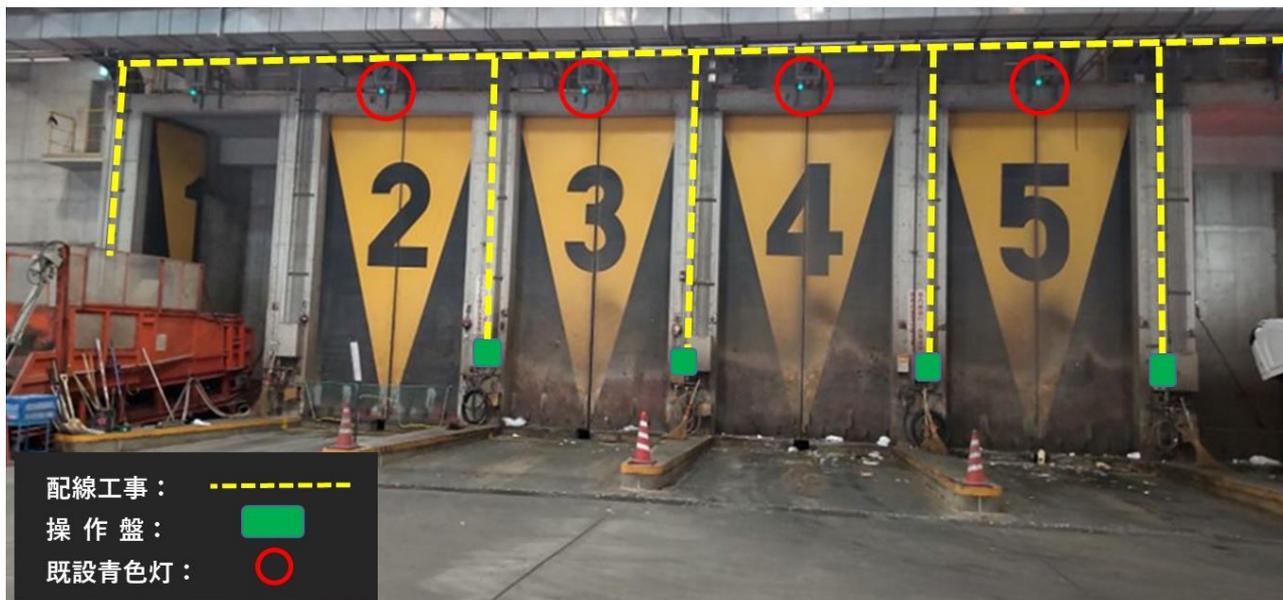
写真－5 ごみ投入扉追加配線施工箇所 1

次に、追加したスイッチの接点から制御盤内までの追加の配線工事を行いました。

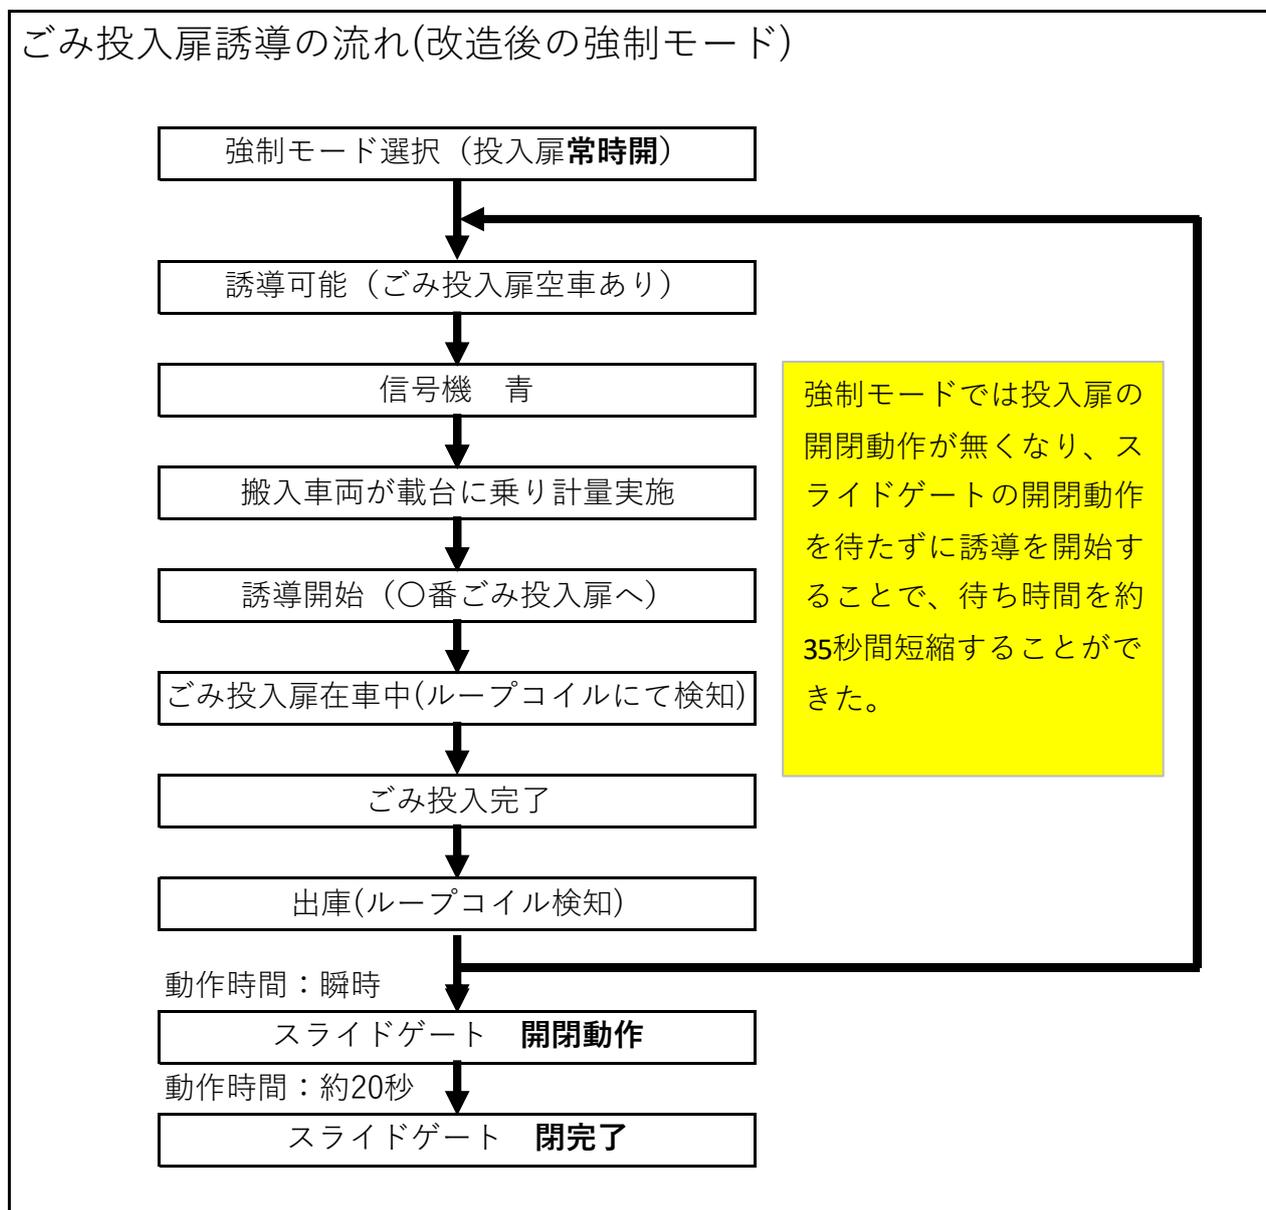
図-2 強制モード時フロー図

今回のごみ投入扉の改造を行うことによって、出庫から車両誘導までの 35 秒が短縮 (図-2 参照) し渋滞が発生しても以前より早期に解消することが可能になったため、市民生活に直結するごみ収集業務の効率化に繋がる相乗効果もありました。

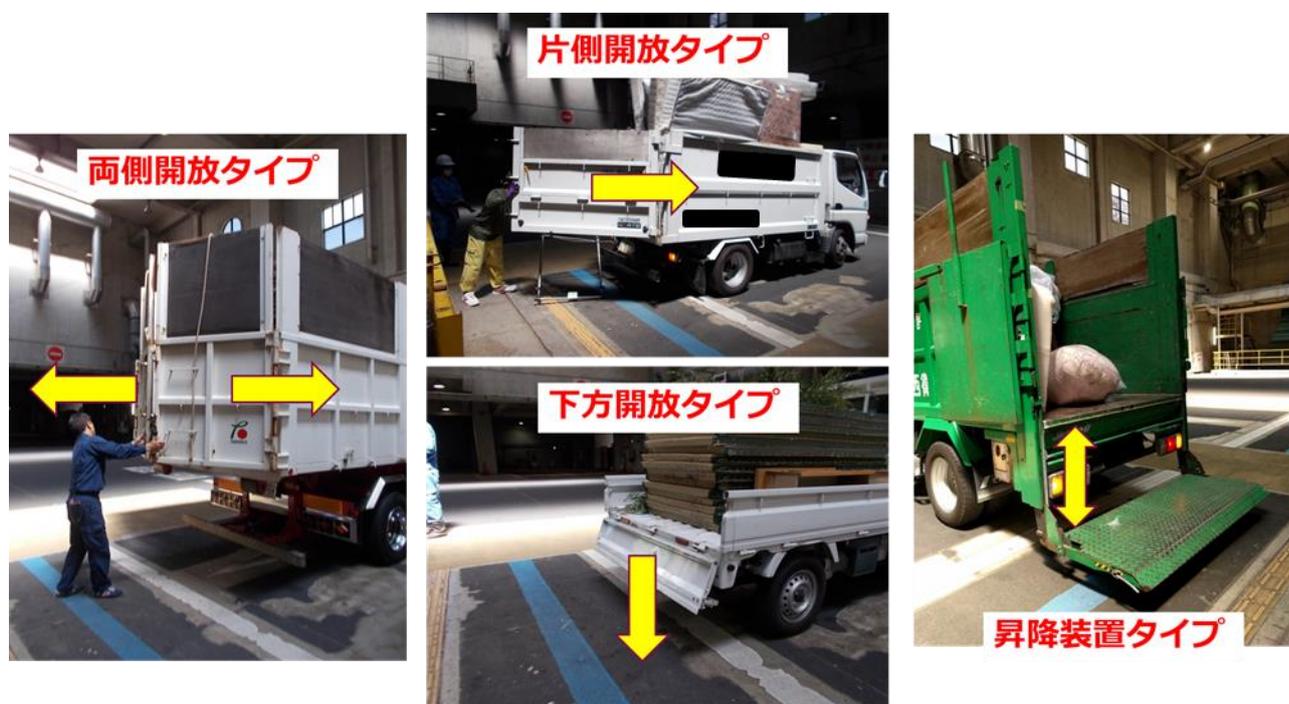
写真－2 トラック車両の後扉の構造

粗大ごみの搬入車両はトラック、ダンプトラック、乗用車の 3 種類ですが、トラックおよびダンプトラック車両の後扉の構造（写真－2 参照）にはさまざまなタイプがあり、粗大ごみを投入する際、後扉の構造により作業するスペースが変化します。

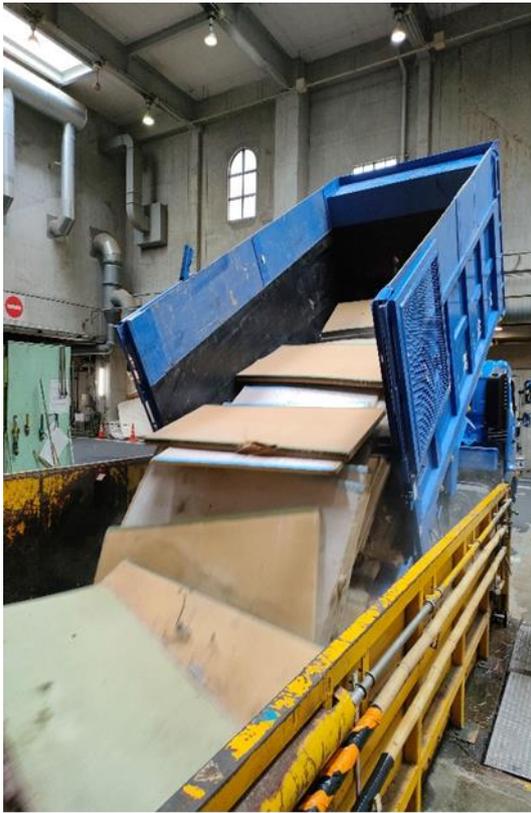
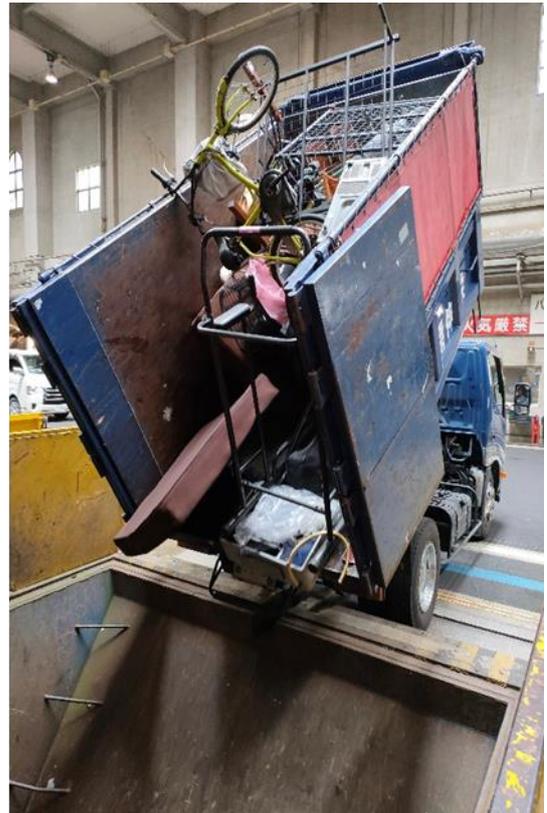
写真-3 ダンプトラックによる直接投入（直投）

ダンプトラックについては、荷台が動くため、粗大ごみを直接投入することができます（写真－3 参照）、ダンプ機能のないトラックや乗用車などは荷台が動かないため、手降ろしにより粗大ごみを投入（写真－4 参照）する必要があります。

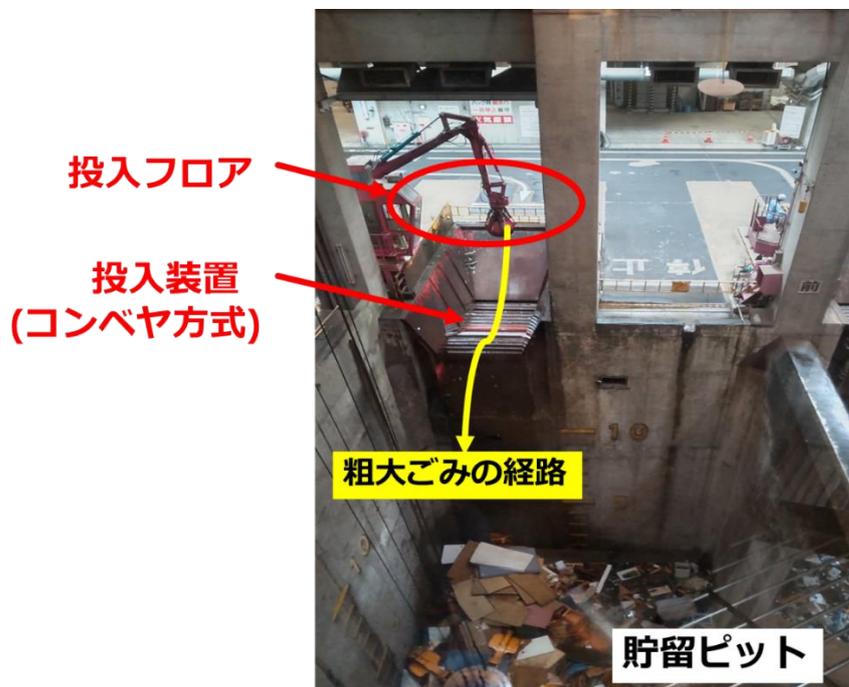
写真－5 投入された粗大ごみの経路

投入装置は搬入者が投入フロアから投入した粗大ごみをコンベヤ方式で貯留ピット（写真－5 参照）へ搬送するためのもので、投入フロアから投入装置までの高さは約 2.6m あります。（写真－6 参照）

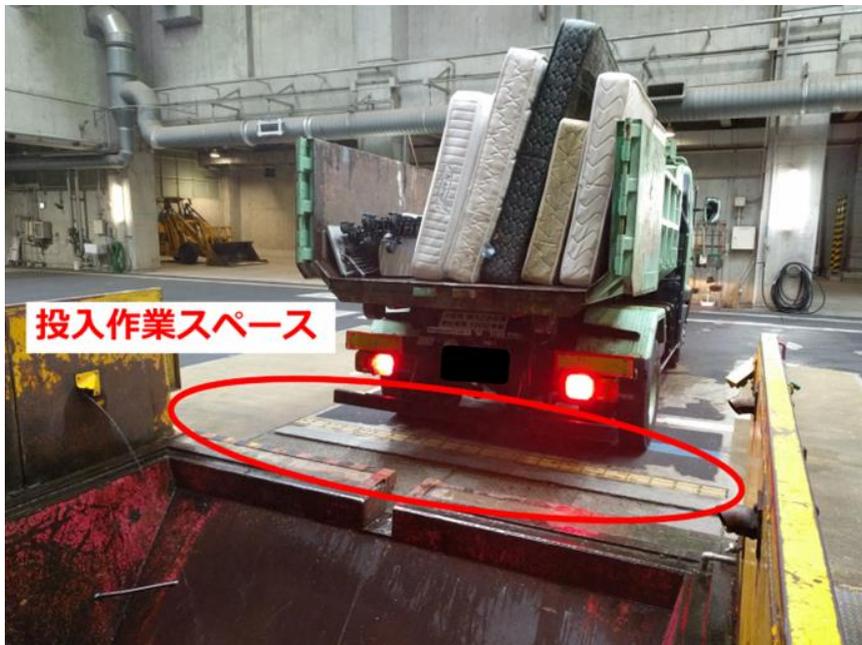
粗大ごみを投入する際にはさまざまな形態の車両が投入装置の近くで明示している黄色線を目安に停止するため、車種によっては投入フロアでの作業スペースが確保しにくく、搬入者が投入作業中に投入装置に転落するリスクがあります。(写真－7 参照)

写真－7 投入装置付近の作業スペース

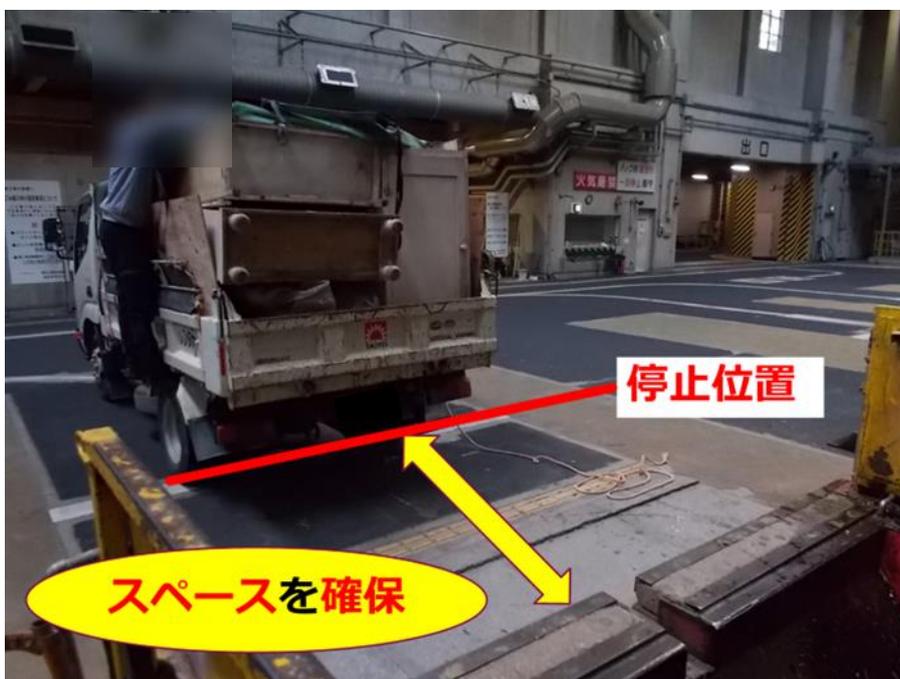
問題点1の対策として、全ての車両の停止位置を見直し、安全に作業できるスペースと荷崩れなど不測の事態があった場合に回避できるスペースを確保しました。(写真－9参照)

写真－9 車両の停止位置

手降ろしを行う必要がある車両については防護柵を設置しますので、投入装置付近まで車両を近づけることができるため、車両の後扉を開けるスペースを確保しながら手降ろしによる粗大ごみの投入作業が安全かつできるだけ負担なく行えるよう、従来の停止位置(写真－９参照)とは別に手降ろしを行う必要がある車両の場合の停止位置を新たに追加しました。(写真－１２、写真－１３参照)

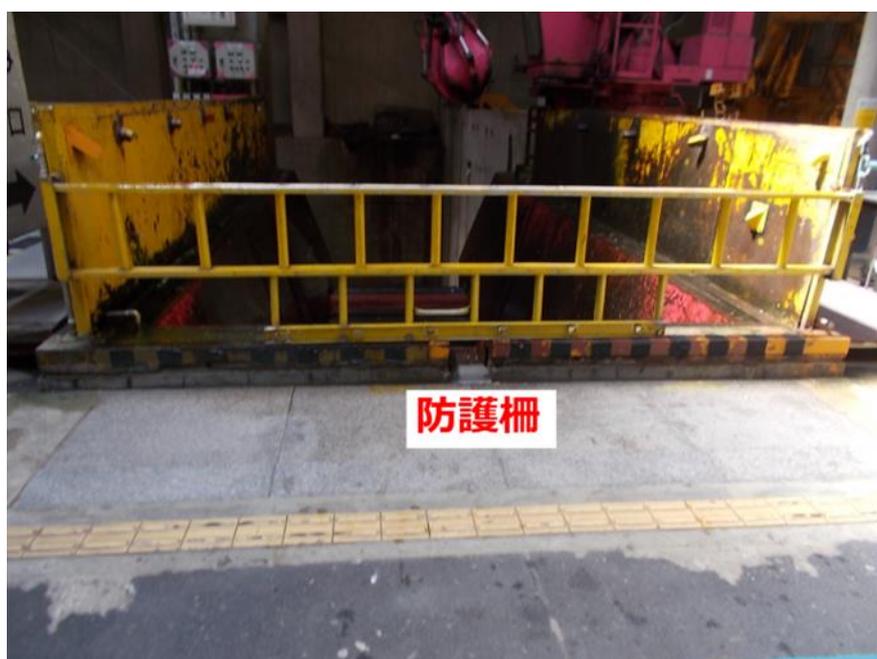
写真－10 防護柵

したがって、ダンプ機能のある車両かそれ以外の車両かで防護柵の要・不要が異なるため、工場職員が防護柵を容易に取り付け、取り外しできるように、防護柵の製作に当たっては使用していないアルミ製のはしごを利用し、軽量を維持しながら強度を上げるなどの工夫を行いました。

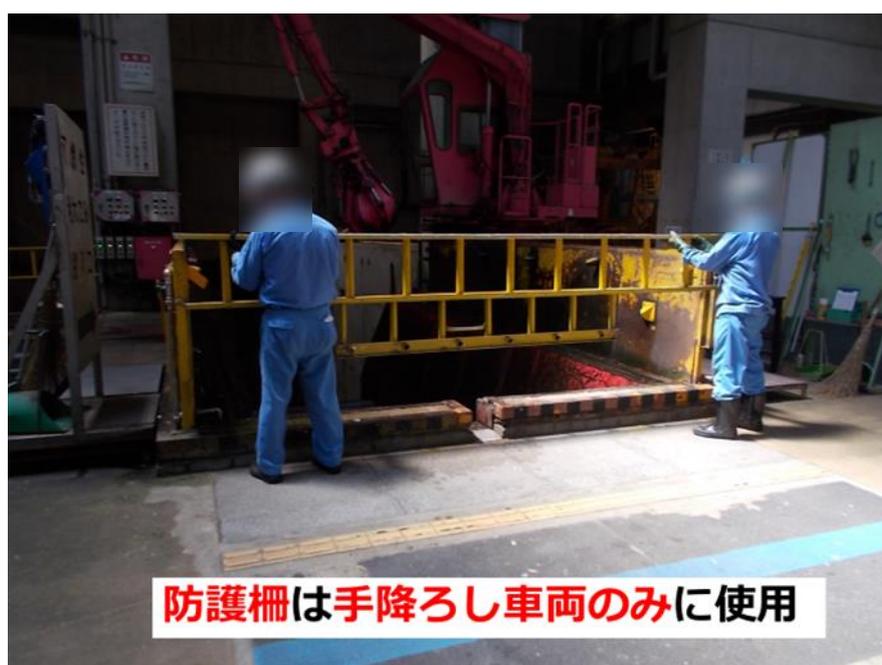
写真－11 防護柵の着脱状況

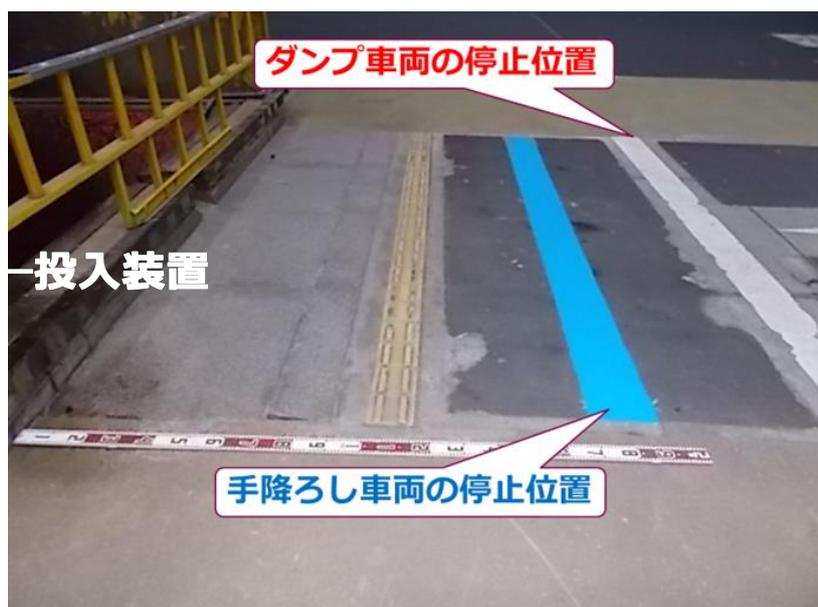
写真－１２ 手降ろし車両の停止位置の追加

停止位置については、搬入車両ごとに長さが異なるため、狭いプラットフォームの中で後扉の開閉スペースや、手降ろし作業のスペースを確保できる最適な位置を搬入者の方々の意見を踏まえて決定しました。

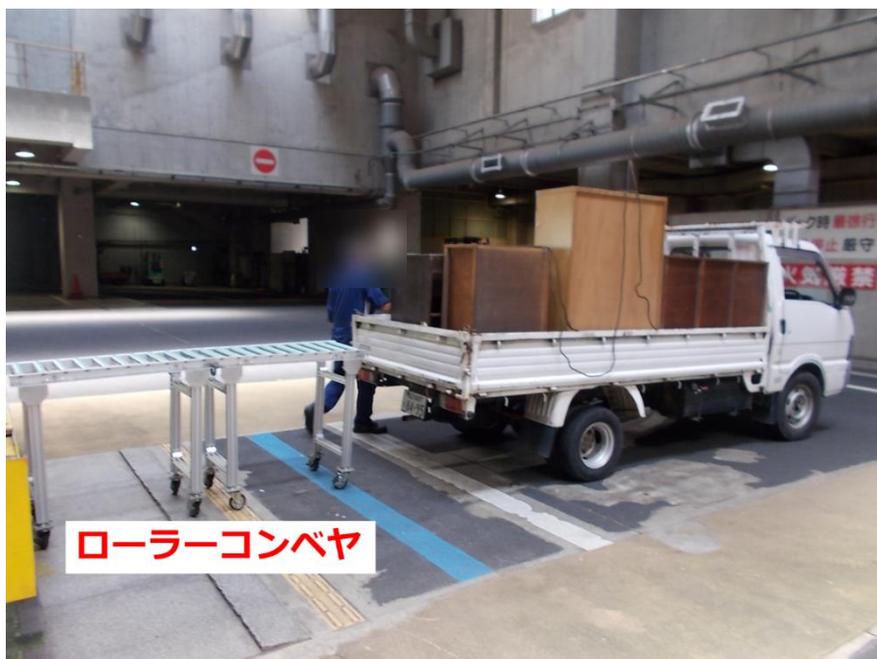
写真-14 ローラーコンベヤの設置状況

ダンプ機能のないトラックや乗用車で家具やサイズの大きいマットなどの重量物を搬入する搬入者に対して、投入するときの負担軽減と、投入作業のさらなる安全性を向上させるため、ローラーコンベヤを導入しました。手降ろしで量が多い搬入者がプラットホームに来場した際、搬入者に利用するか確認し必要ということであれば、工場職員が停止位置から投入装置の間に設置します。(写真-14、写真-15参照)

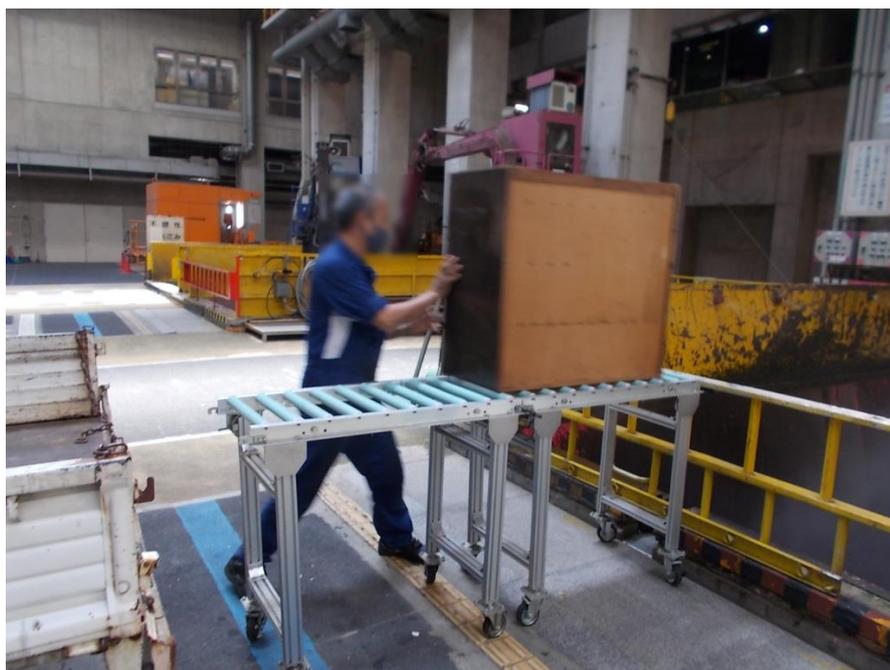
写真-15 ローラーコンベヤの使用状況

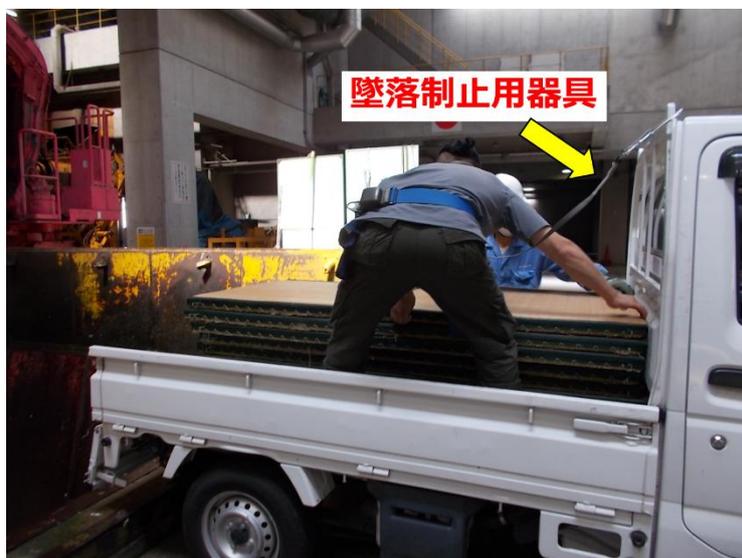
手降ろしを行う場合、粗大ごみを荷台に高く積み上げた車両ではどうしても荷台に登って投入装置に投入する作業をしなければなりません。また、手降ろしを行う場合であっても防護柵はせず、直接投入装置へ投入するほうが作業の効率が良い場合もあります。このような場合は必ず墜落制止用器具を着用していただくよう義務付けしました。(写真-16参照)

写真-16 墜落制止用器具の着用状況

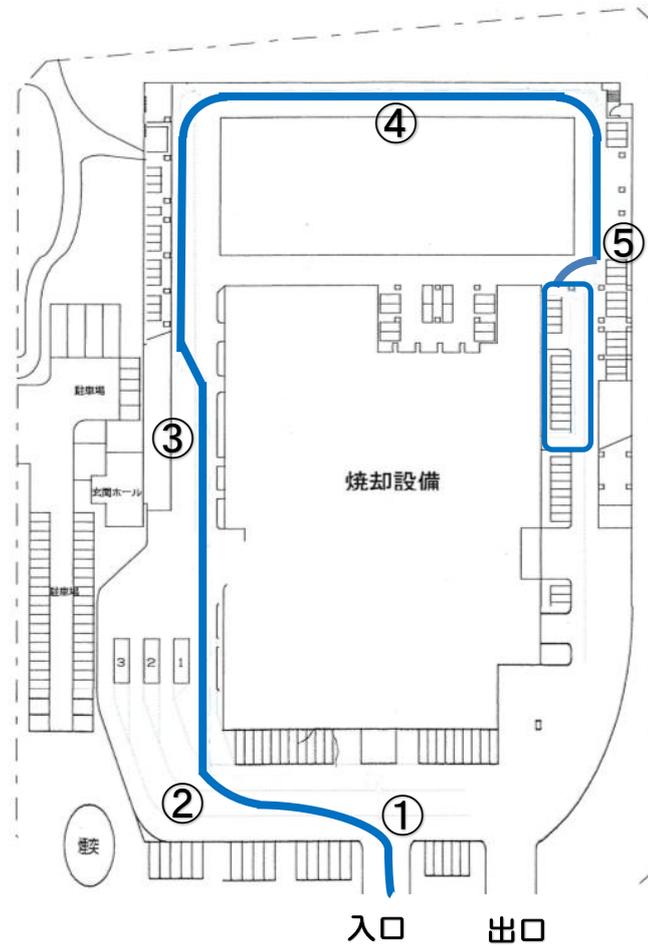
入口 出口  
 図-2 青色ライン施工後 平面図

青色のラインを引く前は初めて来られた方の中で、迷われた人は約 27%でしたが、青色のラインを引いたことにより、迷われた人が約 15%となり約 12%の改善がみられました。

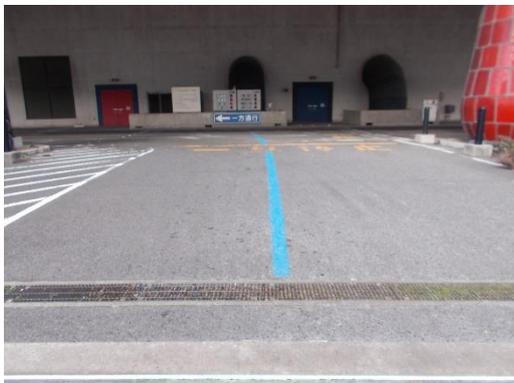
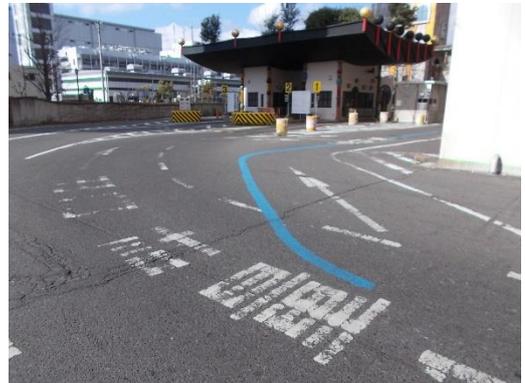
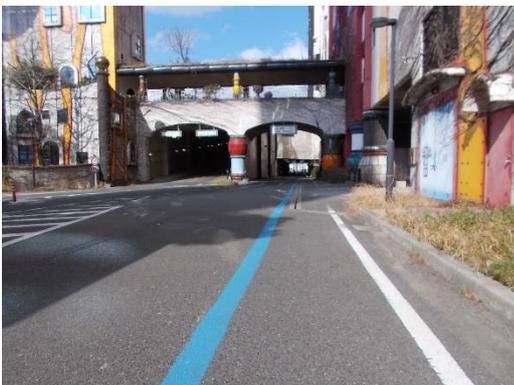
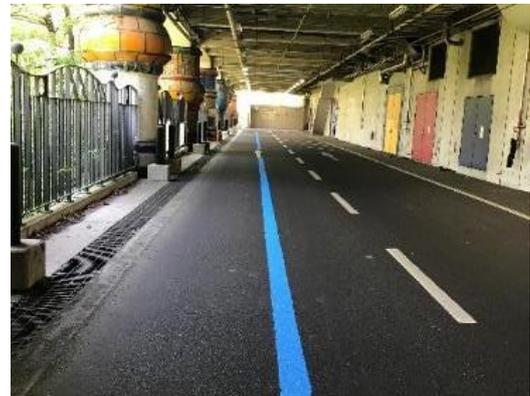
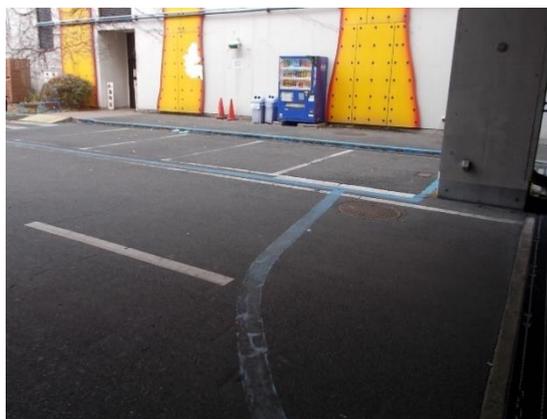
写真-2 ライン引き施工後

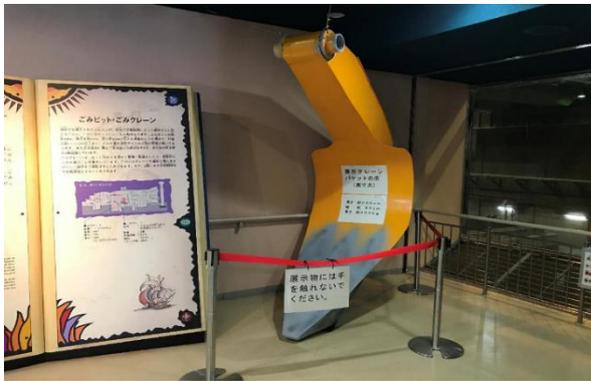
クレーンの爪の実物大模型（写真-12参照）は実物と同じように見えるよう再塗装し、クレーンワイヤロープの実物を新たに展示しました。（写真-13参照）また展示物や掲示物の中には20年位前の古い資料もあったので、新しく更新しました。見学ルートも順路が一目でわかる様に床にシールを貼り（写真-14参照）、工場内の日本語表示説明文等について、英語表記（写真-15参照）も追加しました。見学に来られた方を最初にお迎えするエントランスもきれいに模様替えするなどの「おもてなし」に取り組みました。（写真-16参照）

写真-12 実物大クレーン爪模型
