技術レポート

22

大阪市・八尾市・松原市

環境施設組合

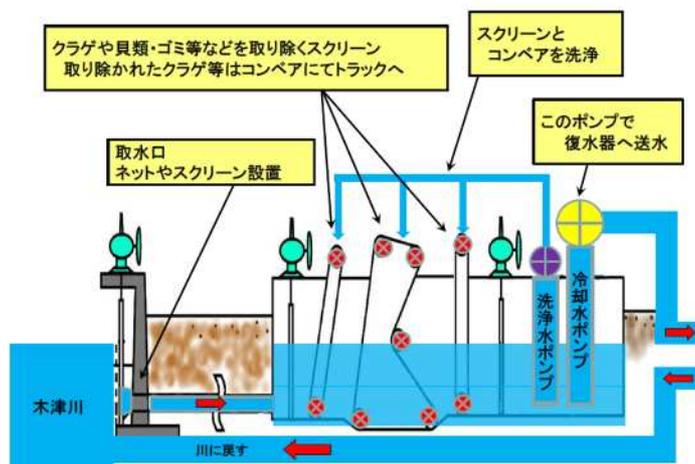
図 - 2 取水設備の系統図

図 - 2 は、取水設備の系統図です。

水を取り入れる取水口にはネットやスクリーンを設置しごみやクラゲなどの流入を防いでいますが、それでも多くのごみやクラゲがネットをすり抜け内部へ入ってきます。

取水設備は、それらを取り除く設備であり、ごみやクラゲを選別するスクリーン、それらを取り除くコンベア、スクリーン洗浄用のポンプ類で構成されています。

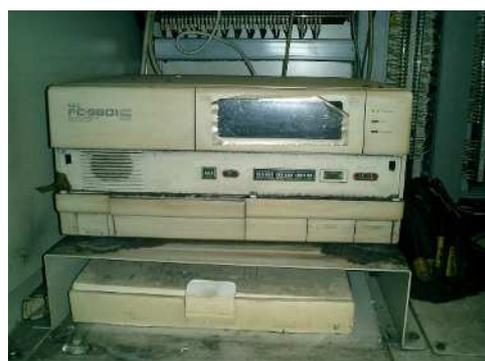
写真 3 コンピューター

平成 18 年に熱感知器及びコンピューターも故障し、自動制御による稼働が出来なくなり、手動運転による消火活動で対応しました。

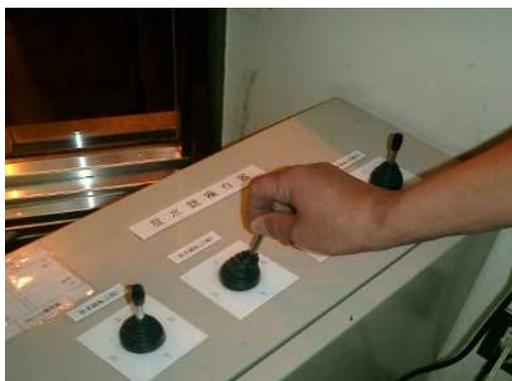
写真 4 手動運転で対応

放水銃設備は、平成 18 年に熱感知器とコンピューターが故障し、自動制御による消火活動が出来ない状況になりました。業者に修理を依頼すると、熱感知器とコンピューターが旧製品の為、修理での対応は出来ず、新型に交換が必要となり、新製品はシーケンサーとの互換性もなく、シーケンサーの交換が必要になりました。更新費用は高額となり修繕費の予算を踏まえて、新規交換は断念せざるをえなくなりました。その後の対策は、自動制御による消火活動は出来なくなった為に、ピット火災が発生した場合は、職員が火災の発生位置を特定し、放水銃を手動で運転をして消火活動を行っていました。しかし、平成 27 年 4 月にシーケンサーが故障した為、放水銃設備が全く機能せず、消火活動をすることが出来なくなりました。再度、業者に見積もりを取ると、高額な費用が必要となり設備の更新はせずに、直営作業（工事）による対策を検討し改修を図りました。

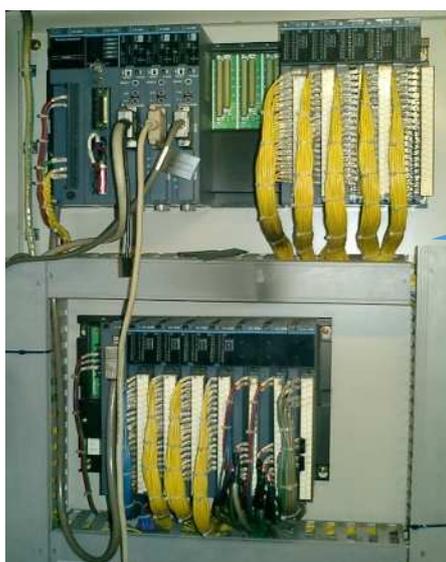
写真 5 シーケンサー

平成 27 年 4 月にシーケンサーが故障し、手動運転も出来なくなりました。

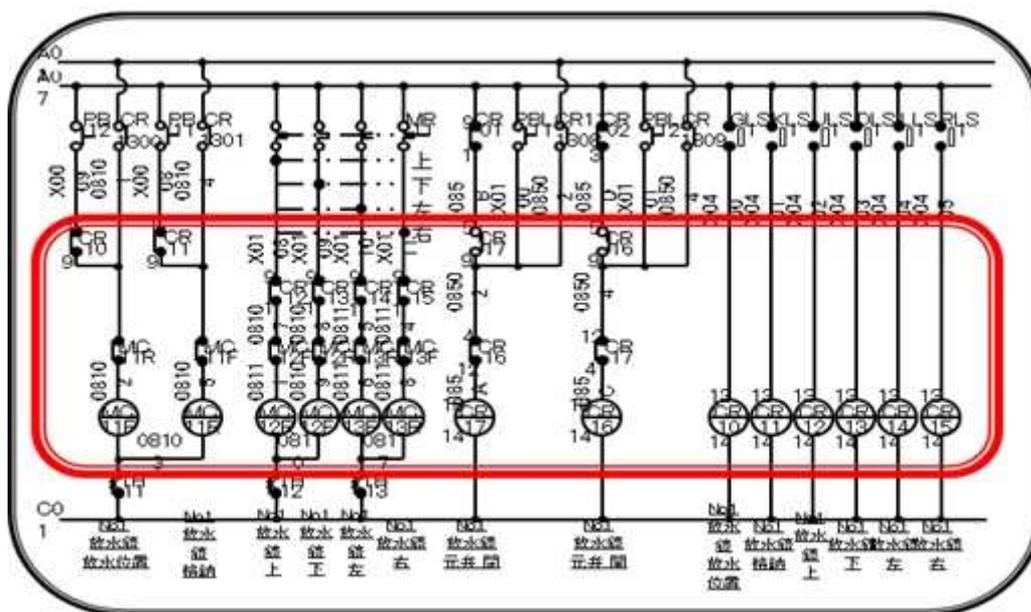
図 - 1 放水銃制御回路

放水銃 4 台分のシーケンサーに代わる制御回路を製作しました。
赤枠内が施工する回路になります。(例： 1 制御回路)

放水銃制御システムについて調査を行い、自動制御による復旧は困難であると判断し、早急に手動運転での消火活動が出来るように、故障したシーケンサーに代わる制御回路を製作し、放水銃設備制御盤内にリレーを約 40 個設置しました。設置には配電盤内が狭小なためにリレーを取り付けるスペースを確保する事、シーケンサーの動き通りになる様に配線を施工する事等を考慮し、何度も失敗を繰り返しながら回路を製作しました。また放水銃ポンプもその場で起動できる様にスイッチを取り付け、電気配線工事を行いました。さらにピット火災発生時には迅速な消火活動が出来るように放水銃運転操作マニュアルを作成し、まずは各班主任に操作説明の為の研修を行いました。その後各班で研修を実施し職員への周知を図ってきました。

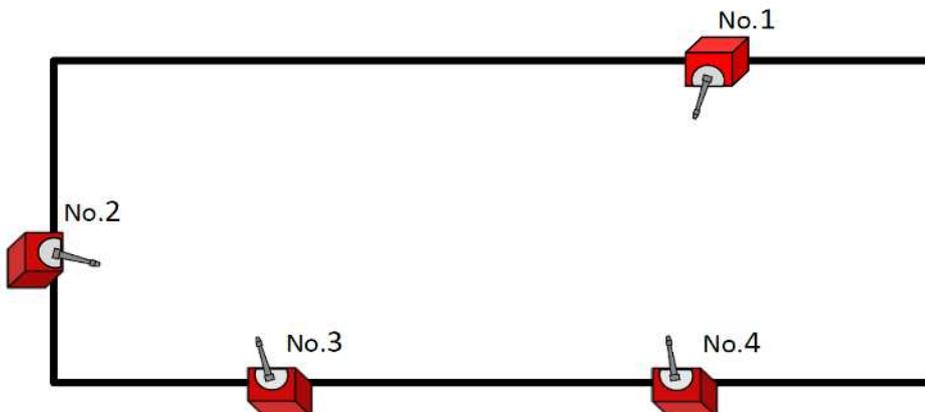
図 - 2 放水銃運転操作マニュアル

ピット火災時に迅速な消火活動を行う為にマニュアルを作成し、職員への周知を図りました。

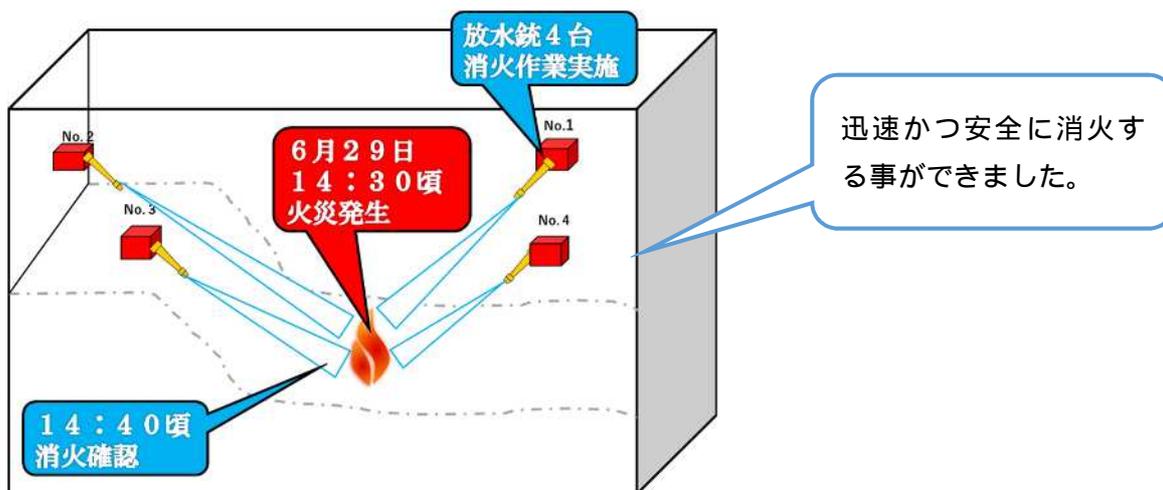
図 - 3 ごみピット立体図

放水銃の制御回路を自主制作する事により、手動運転による消火活動が出来るようになりました。また、ピット火災が発生した際、放水銃設備が改修後であった為、最小限の規模で火災をくい止めることができ、迅速かつ安全に消火活動を行うことが出来ました。

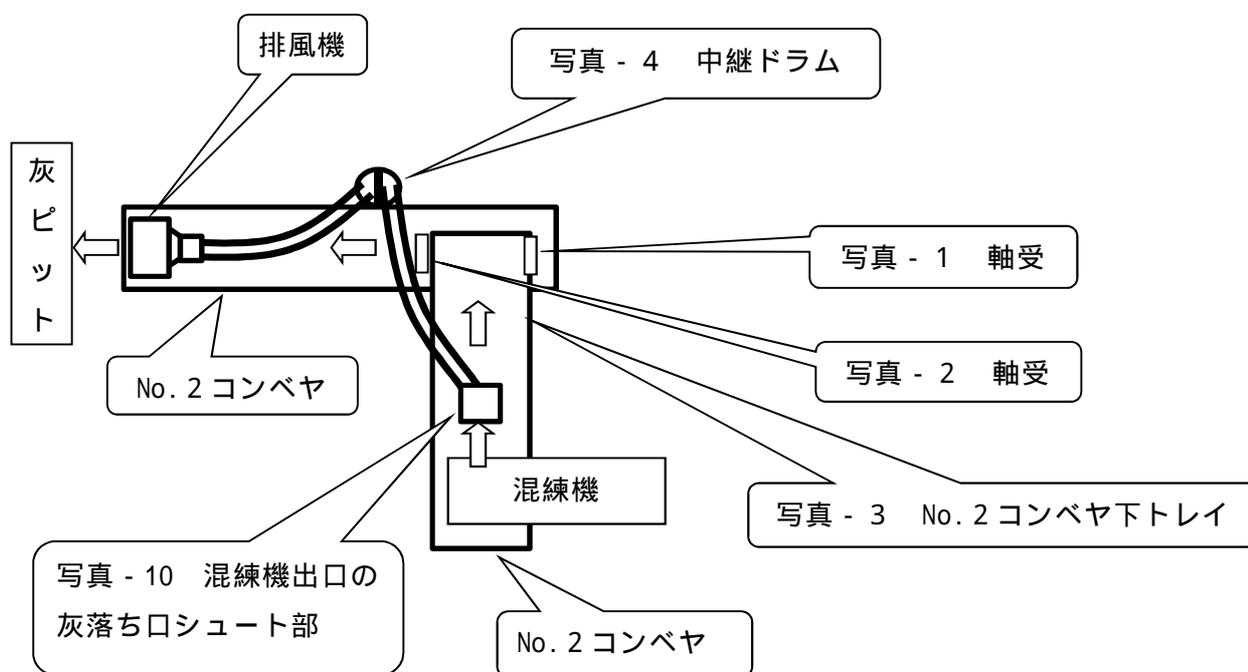
図 - 1 補集灰排出コンベヤ全体図 (フィルターボックス設置前)

工場を維持・管理・運転するために日々機器の保守・点検・整備を実施してきましたが、八尾工場の捕集灰排出コンベヤ、特に混練機側は灰の湿気・粉塵による腐食が進み取替る必要が生じました。腐食が進みだした頃にコンベヤ内部の湿気や粉塵を取り除くため、排風機で吸引できるように中継ボックスを設置し、混練機側コンベヤの湿気・粉塵を除去しましたが、吸い込み力がさほどなく No. 1 コンベヤ下トレイには水が溜まる状態が継続していたため、コンベヤの腐食が進行し、取替えざるを得ない状況になったものと思われます。

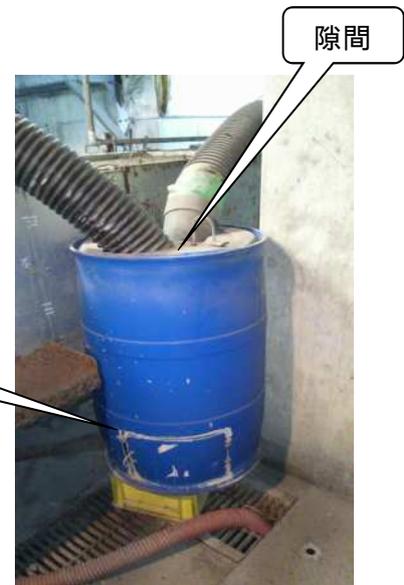
写真 - 4 中継ドラム

中継ドラムの隙間が多いため、外気を吸って本来の吸い込み量に至ってないことが原因で、No.1コンベヤの軸受やケーシングカバーの腐食が著しく進行してしまい、コンベヤ下のトレイには湿気がドレン化して水が溜まってしまいう状況でありました。(写真 - 1、2、3、4 参照)

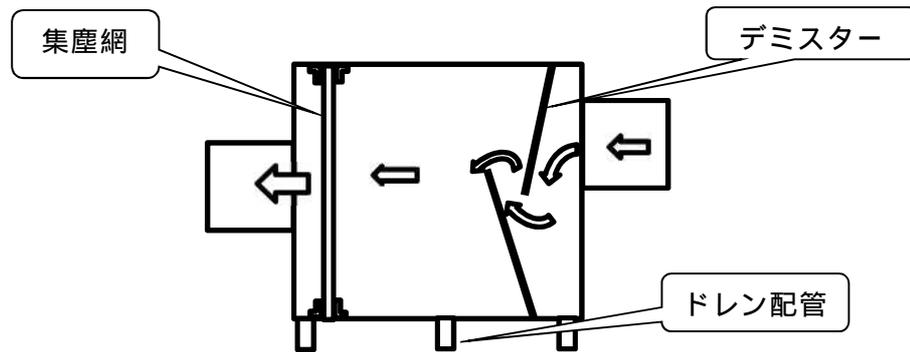
図 - 2 フィルターボックスの構造図

フィルターボックスの構造は、図 - 2 のようにデミスターを取付けており、湿気を含んだ空気がデミスターに当たりドレン化した水滴が落下して、ドレン配管から外部に排出される。また粉塵もデミスターに付着し、そこで取り切れなかった粉塵は、図 - 3 の集塵網で捕り、灰ピットへ排気するようになっています。

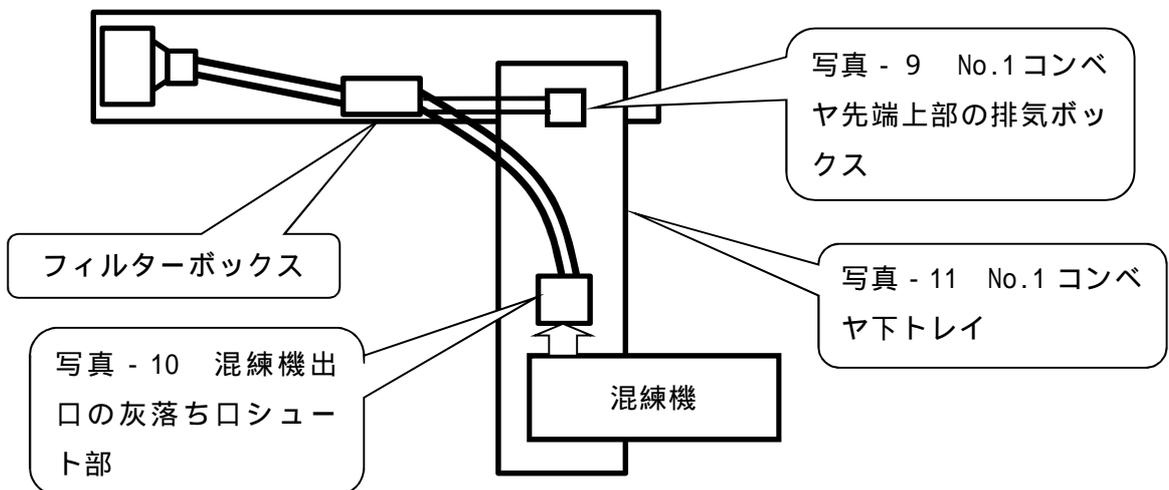
図 - 4 補集灰排出コンベヤ全体図 (フィルターボックス設置後)

従来の中継ドラムよりも吸い込みロスが少なく、混練機出口とコンベヤ先端の2ヶ所から湿気を排出しているのが以前のようにトレイに水が溜まる事が無くなりました。これにより、補集灰排出コンベヤの腐食が大幅に防げるものと思われます。(写真 - 9、10、11 参照)

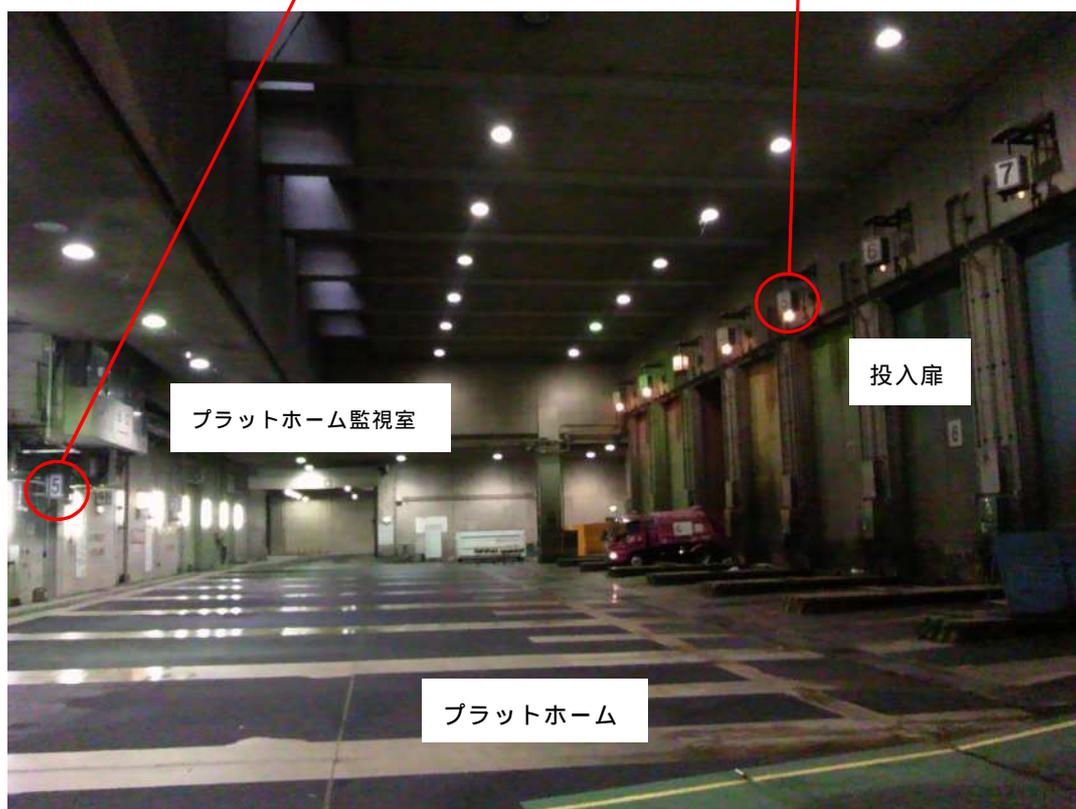
写真 - 1 表示灯

表示灯は収集車両が搬入してから車両出庫までの工程をプラットホーム監視員や収集車両の運転手に知らせる重要な装置であるため、表示灯の損傷・球切れの確認が必要です。

表示灯の損傷・球切れの有無の確認は、展開検査時などにおいて随時目視にて行っていました。その場で点灯の確認ができたのが、赤ランプと黄ランプだけでした。青ランプの点灯と扉番号(前、後)の点灯・点滅動作については、実際の計量時しか確認できないため、収集車両が搬入しない時間帯に車を使って計量を行い、すべての扉を開閉させて確認をしていたので、非常に手間が掛かる上、時間帯も制約されていました。

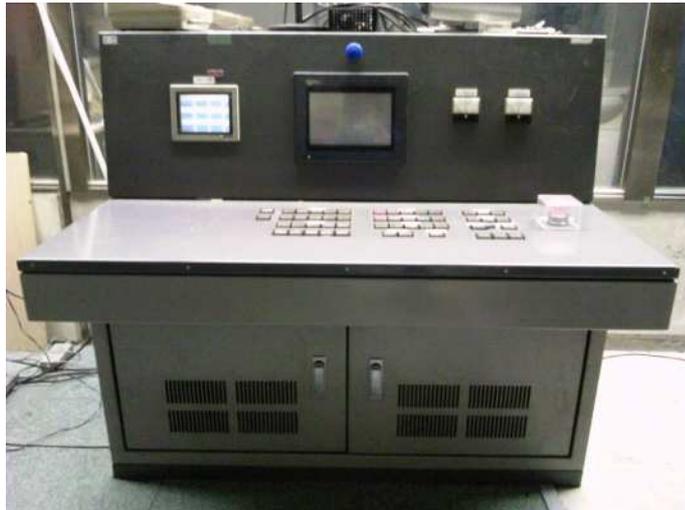
写真 - 2 プラットホーム制御盤

制御盤は主に電源回路用ブレーカー、シーケンサー（以下「PLC」という）およびリレーで構成されています。なお、リレーについては「扉番号（前、後）」用と「青、赤、黄」用で種類が異なるものを使用しています。

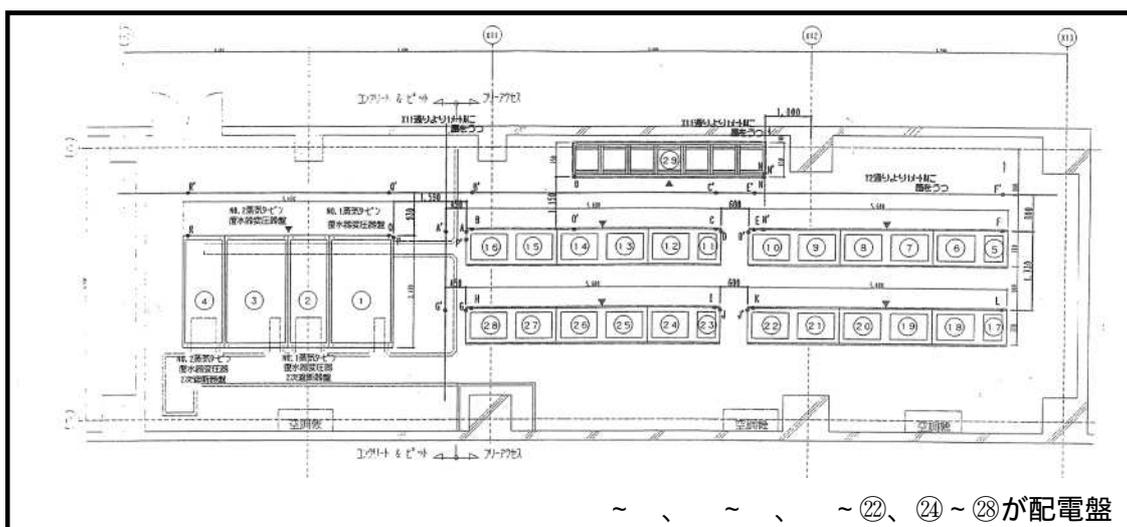
図 - 1 蒸気タービン復水器電気室平面図

平野工場には、タービン復水器が20台ありそれぞれにインバータがついています。インバータ自体の重さが約100kg（新タイプは約80kg）あり、蒸気タービン復水器配電盤の内部に取り付けられています。

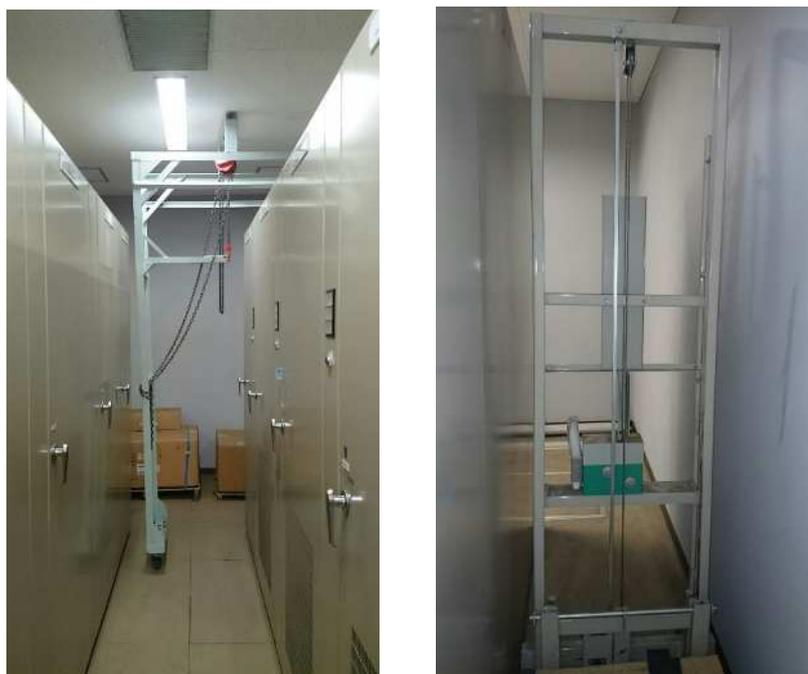
写真 - 2 取り替え治具

取り替えを行うための通路が1 m未満と非常に狭い場所であるため、遮断器引き抜き用のリフターをインバータの取り替え用に改造を行い、取り替え治具を作成して対応しています。インバータが重量物であるため、リフターの製作者にも相談しましたが、通路が狭くインバータが配電盤の奥に取り付けられていることから、片吊り状態になるため良い回答を得られず、安全作業を行えるよう毎回試行錯誤しています。

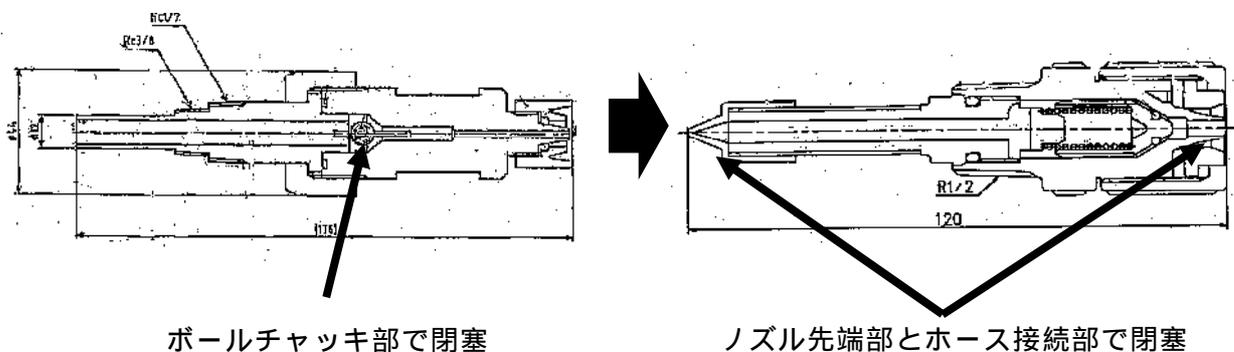
図-1 次亜塩素酸ソーダ注入ノズルの仕様変更

当初の次亜塩素酸ソーダ注入ノズルは、(図-1の左図)のものが採用されていましたが、内部のチャッキ部(ボール)でスケール分の詰まりが発生していたため、改善1の手法として、チャッキがないノズルに変更しました。(図-1の右図)しかし、改善1の手法のノズルでは、変更前に比べて、詰まりの頻度は減少したもののノズル先端のチャッキ部とホースとの接続部では口径が狭くなっているため、詰りが無くなることはありませんでした。

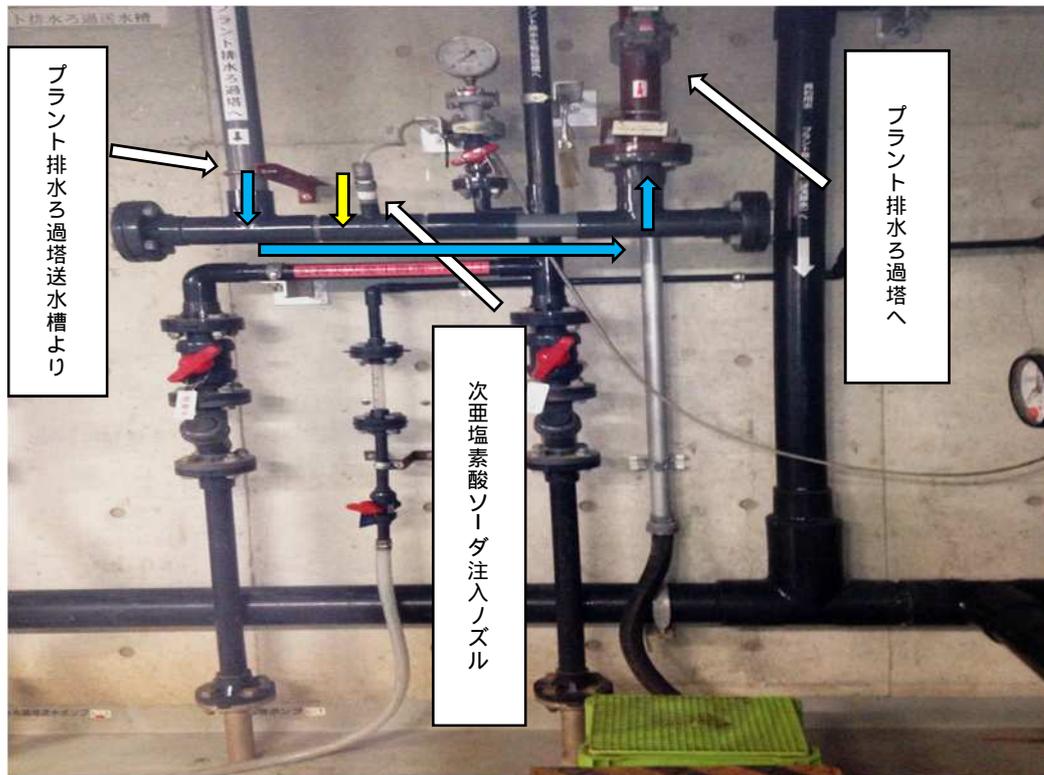
写真 - 1 プラント排水ろ過塔への次亜塩素酸ソーダ注入配管の状況（変更後）

また、注入ノズルが頭上の配管に設置されており、詰まった時の解消作業が危険であったため、注入位置を下げ、容易にかつ安全に解消作業ができる位置へ変更しました。(写真-1)

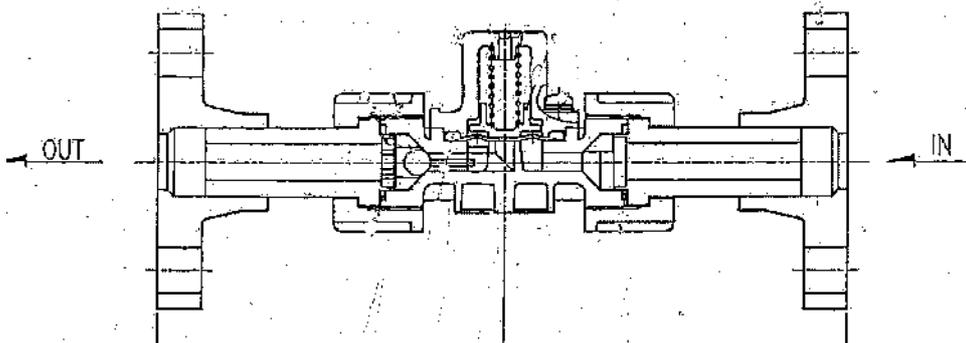
図 - 2 サイフォン止めチャッキ弁

改善1の手法でも詰まりが発生したため、さらにチャッキ部での詰りが低減できる手法を調査した結果、サイフォン止めチャッキ弁が効果的と判明したため、ノズルを撤去してサイフォン止めチャッキ弁（図 - 2）に変更しました。（写真 2）

これにより、詰まりの頻度は改善1に比して大幅に低減することができました。

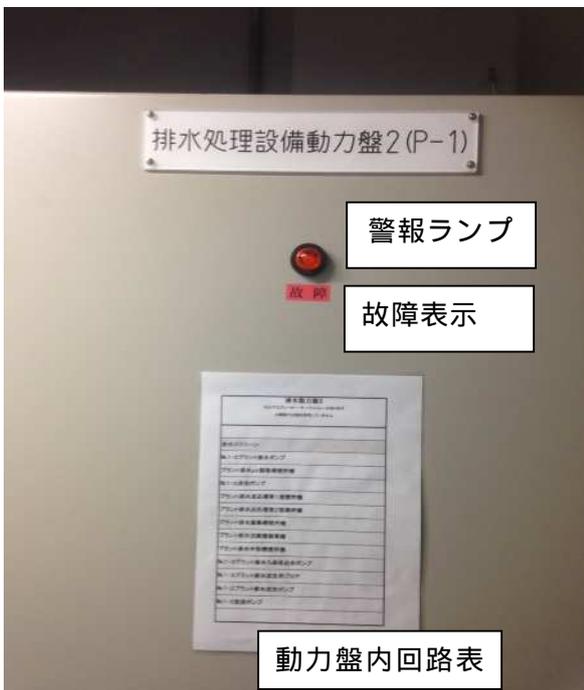
写真 - 1 改良後の排水処理動力盤

まず、制御回路を確認し、各警報出力リレーに未使用接点があることが確認できた。これを使用することで、動力盤ごとに警報ランプを取り付けることとした。

更に、各動力盤の表面に制御しているブレーカ名の表示を行った。

今回の改良で警報発報時に、より短時間でトリップ回路を特定することができ、作業の効率化と二次故障の防止にもなり、将来的にもプラント保全にも役立つと思っている。

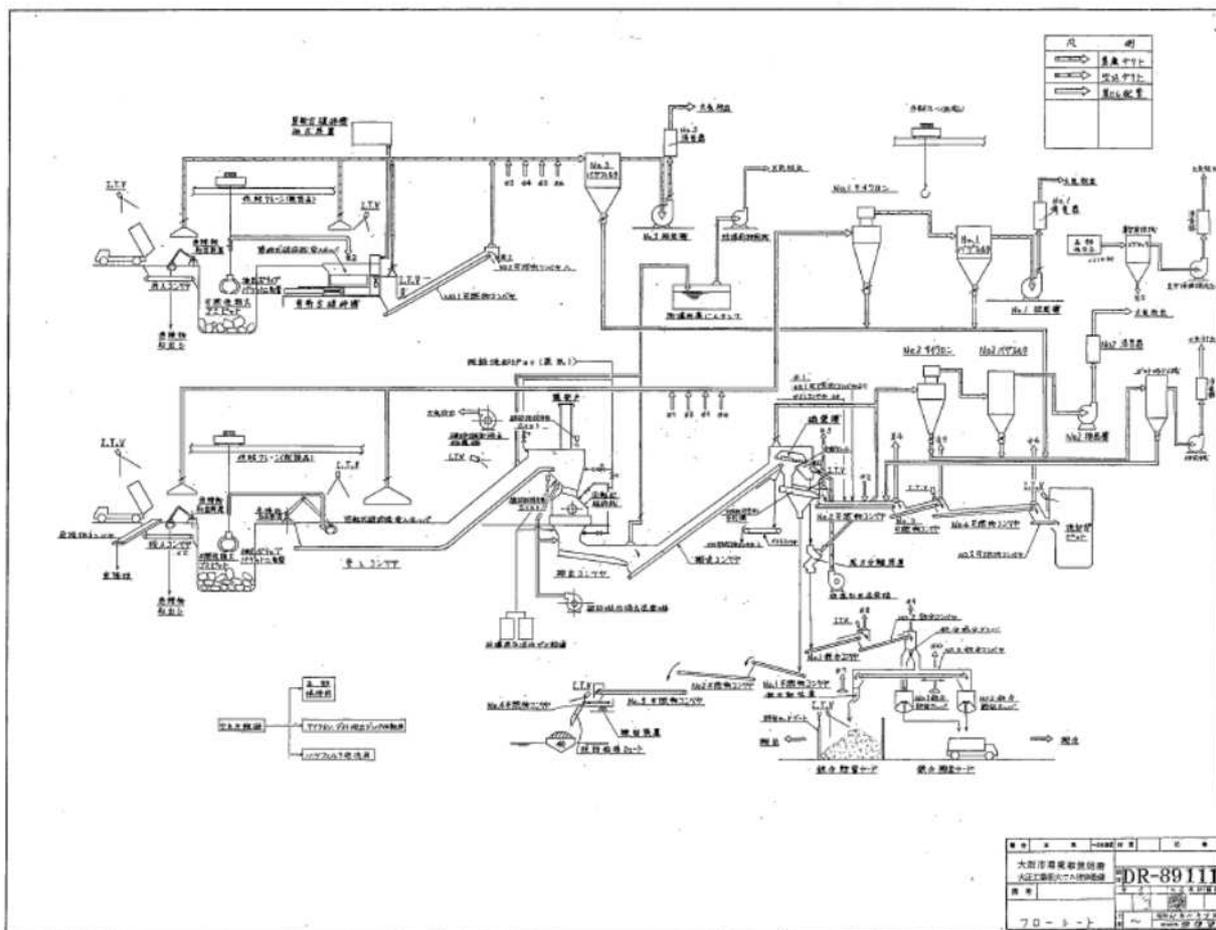
図-1 (大正工場破砕施設フローシート)

- ・処理能力 50t/5h
- ・型式 200S W型破碎機
- ・製造会社 (株)タクマ
- ・主油圧ポンプ電動機 110kW×6P×60Hz×6,600V×2台

- ・処理能力 140t/5h
- ・型式 H G - G - 2319 型破碎機
- ・製造会社 (株)タクマ
- ・電動機 630kW×14P×60Hz×6,600V

- ・ごみピット汚水槽 1槽
- ・回転式破砕機下汚水槽 1槽
- ・集水ピット 1槽
- ・ 1排水ポンプ 1台 吐出量 7 m³/h 揚程 8 m 出力 0.4 kW
- ・ 2排水ポンプ 1台 吐出量 10 m³/h 揚程 15m 出力 1.5 kW
- ・ 3排水ポンプ 1台 吐出量 18 m³/h 揚程 20m 出力 2.2 kW

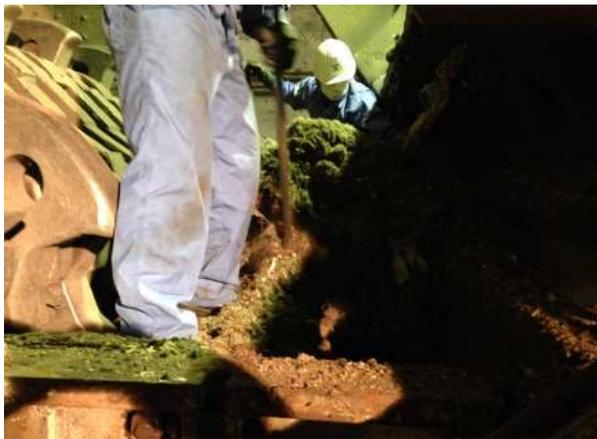
写真 - 8 回転破砕機清掃作業

日々の運転終了後の点検清掃以上に、隅々まで廃棄物を除去する必要があり、様々な道具を使用して残留物を除去し、水洗にて完了としました。（写真 8 ～ 9 参照）

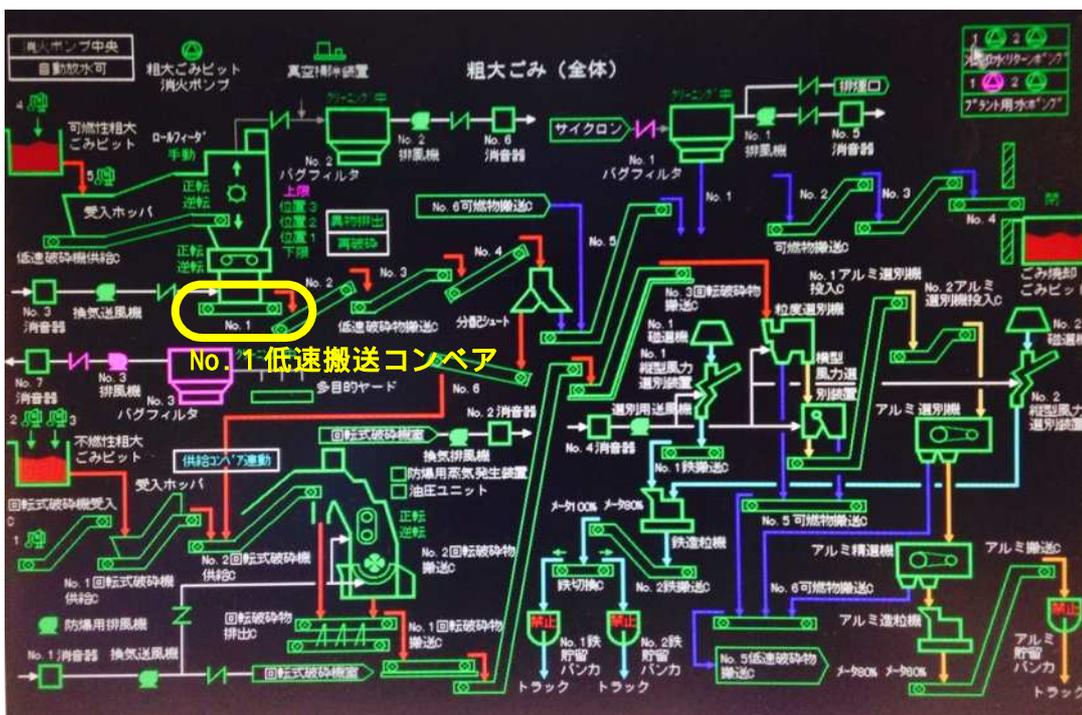
図 - 1 粗大ごみ処理の流れ

舞洲工場の粗大ごみ処理の流れは図 - 1 のとおりになっています。

可燃性粗大ごみピットに投入された廃棄物はクレーンで低速せん断破碎機供給コンベアに運ばれ、低速せん断破碎機で碎かれます。その後、碎かれた廃棄物は、5つの低速搬送コンベアを通過し、4つの可燃物搬送コンベアを通った後、焼却ごみピットへ運ばれ、焼却処理されます。今回の改善場所は No.1 低速搬送コンベアになります。（写真 - 1 参照）

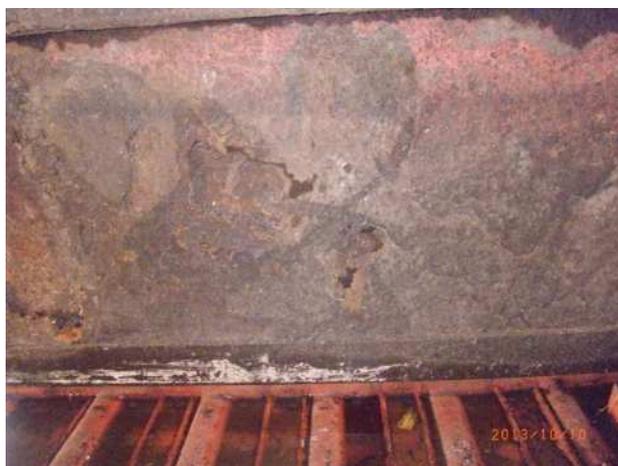
写真 - 3 ひび割れの様子

コンベアケーシングの状態調査を行った結果、腐食がひどくケーシング全体に広がっており、ひび割れが発生していました。(写真 - 2, 3 参照)

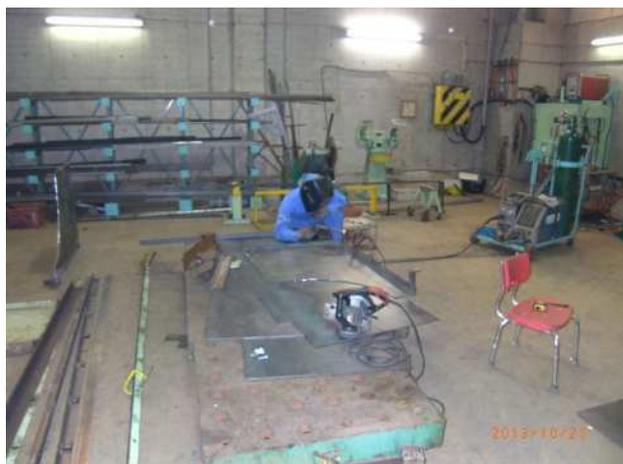
写真 - 4 パーツ作成の様子

たケーシングパーツの組み立てを行い、パーツ同士の溶接でなくボルト・ナットで固定できる様に改良しました。(写真 - 4 , 7 , 8 , 9 参照)

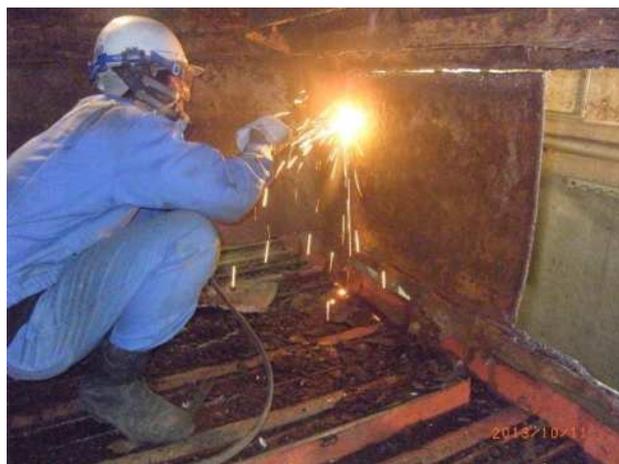
写真 - 5 解体作業の様子

ガス切断機を用いてコンベアケーシングの解体作業を行いました。(写真 - 5 , 6 参照)

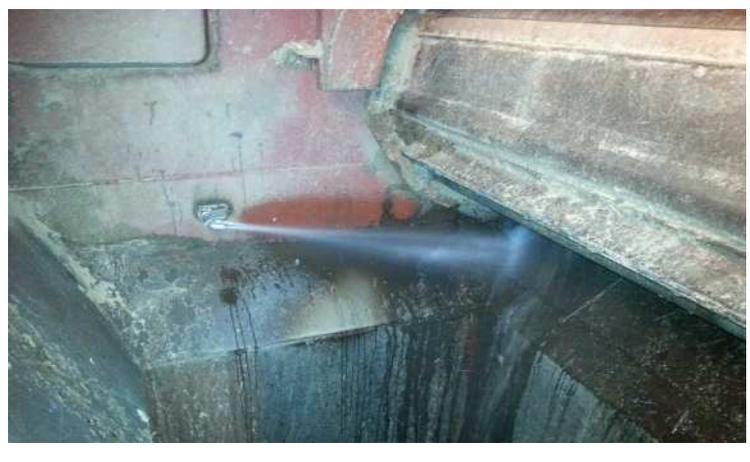
図 - 15 ノズル取り付け後水噴射をしている様子

破砕物が溜まりやすいコンベア落ち口の反転部分に向けて、水噴射ノズルを取り付けました。(写真 - 15 参照)

破砕物の詰まり対策については設置した水噴射の効果により、破砕物の詰まりも解消され、故障による点検作業・破砕物詰まり解消作業の負担が無くなりました。更にトレー清掃用ゴム刃取り付け効果により、トレーの清掃時間も30分から10分に短縮されました。

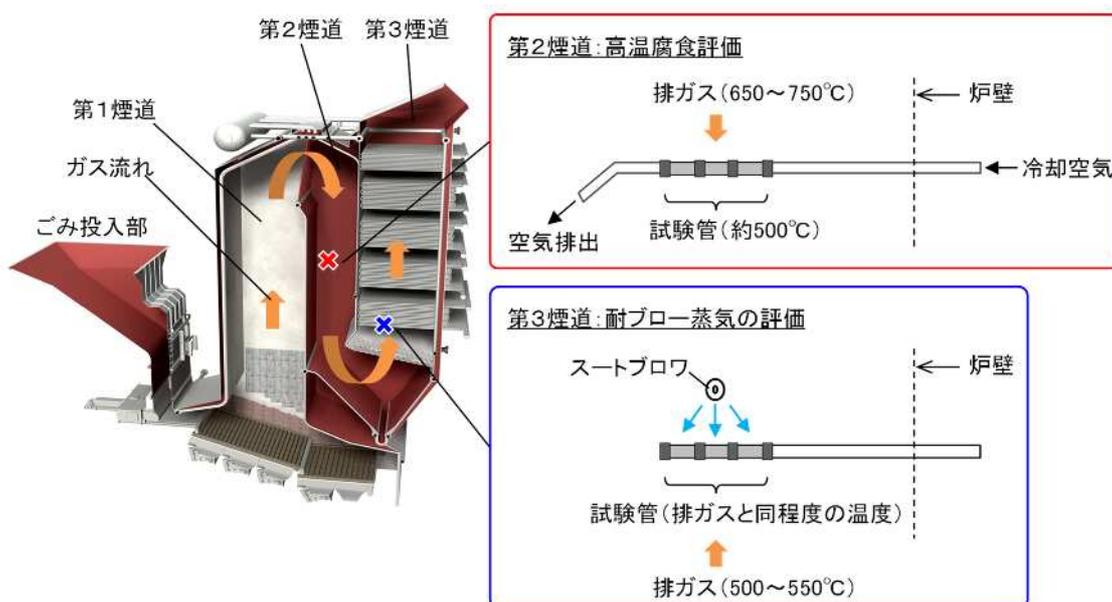
図 - 2 焼却炉・ボイラの構造とプローブの設置箇所

東淀工場の焼却炉・ボイラは図 - 2 に示すような構造をしており、ごみを燃焼する燃焼室から燃焼排ガスの流れる順に第1煙道、第2煙道、第3煙道とよぶ。

プローブは温度環境の異なる条件として、図 - 2 に示した第2煙道の×印(赤)と、第3煙道の×印(青)の2箇所に設置した。第2煙道は排ガス温度が650～750 で、プローブ内に冷却空気を流して試験管の温度を約500 程度に保持した。第3煙道は炉内の排ガス温度が500～550 で、空気による冷却と温度制御は行わず、試験管の温度は排ガス温度と同程度とした。また第3煙道にはスートブロワが設置されており、プローブ蒸気に対する耐用を確認することを目的とした。

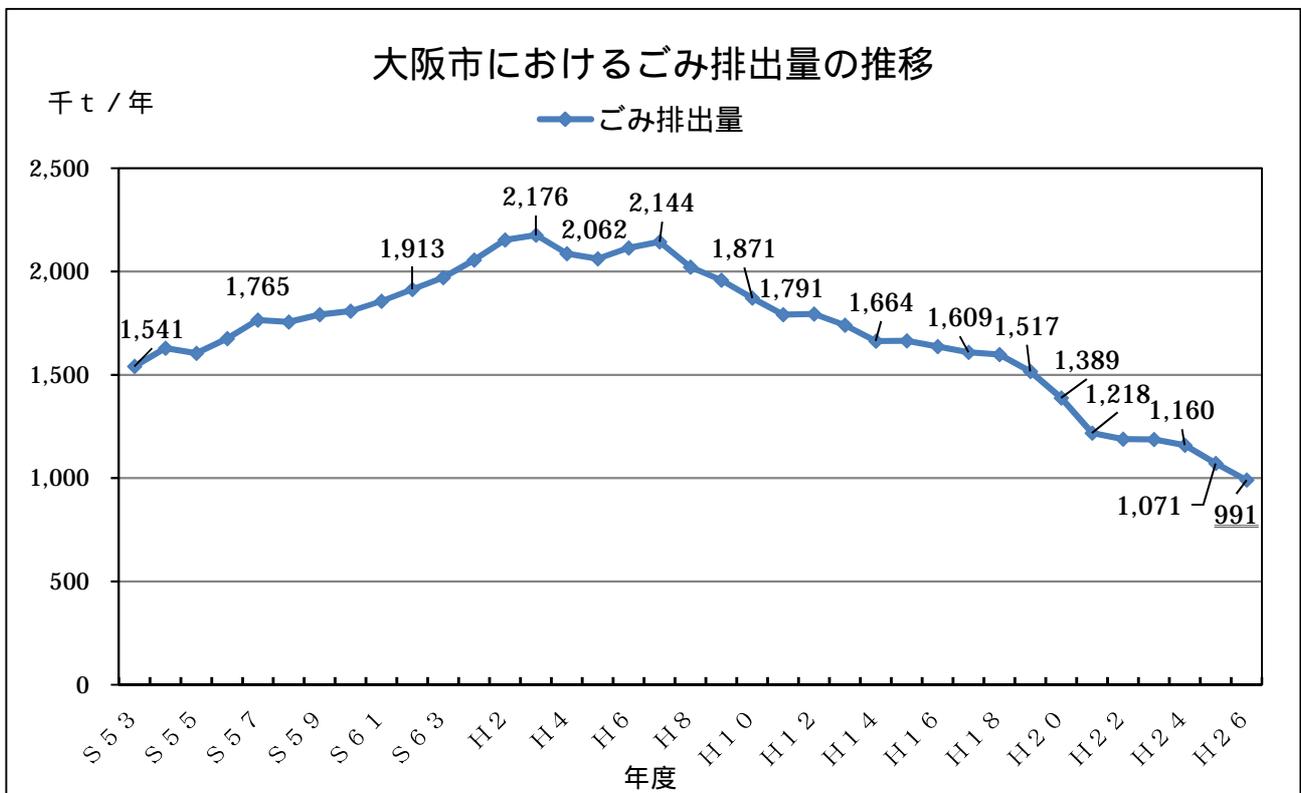
図 - 1 ごみ排出量の推移

ごみ排出量の推移を図 - 1 に示しているが、平成 2 年度頃まで急激に伸び続けたが、平成 3 年頃、バブル経済が弾けたことに伴い減少傾向となり、平成 5 年度から平成 7 年度にかけて一時増加傾向も見られたが、依然平成 3 年度時点から比べると減少傾向にある。

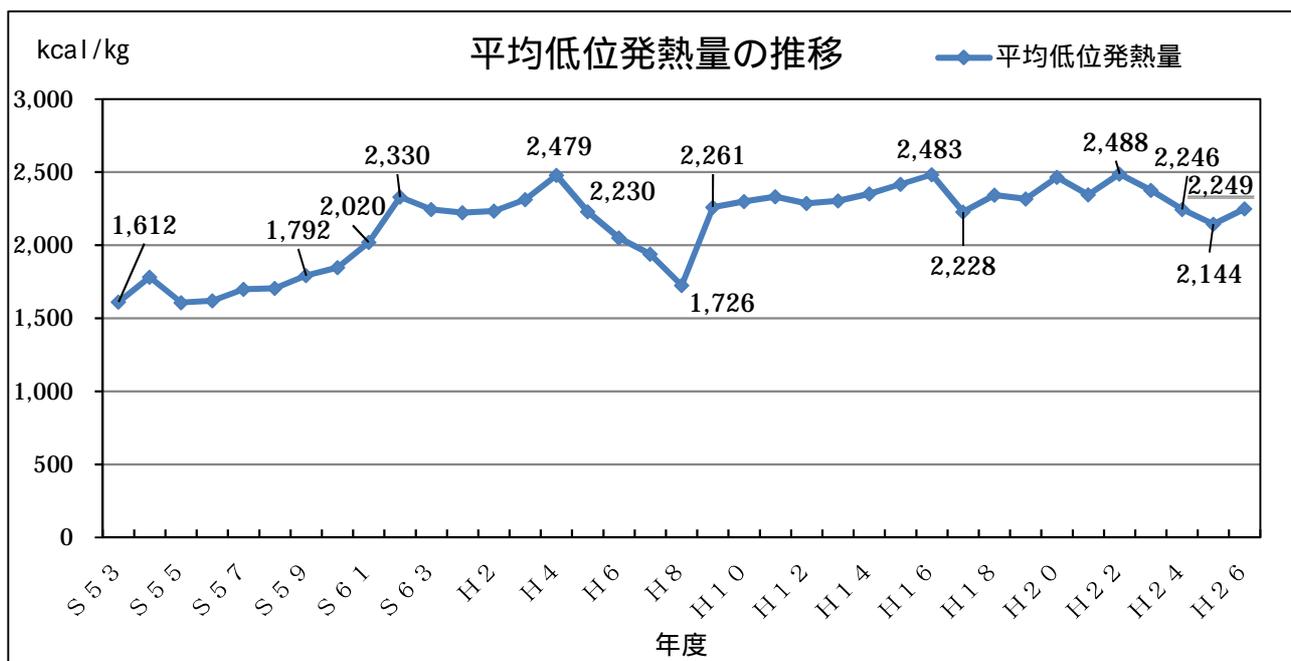
図 - 2 ごみの平均低位発熱量の推移

ごみの低位発熱量の推移は図 - 2、ごみの三成分の経年変化は図 - 3 のとおりである。
 ごみ排出量が増加傾向にある状況下では低位発熱量も同様に増加の傾向を示しているが、平成3年度から平成7年度頃のごみ排出量が横ばいの間の低位発熱量は一度減少傾向を示すものの、その後のごみ排出量が減少傾向にある状況下では低位発熱量は横ばいの傾向を示している。

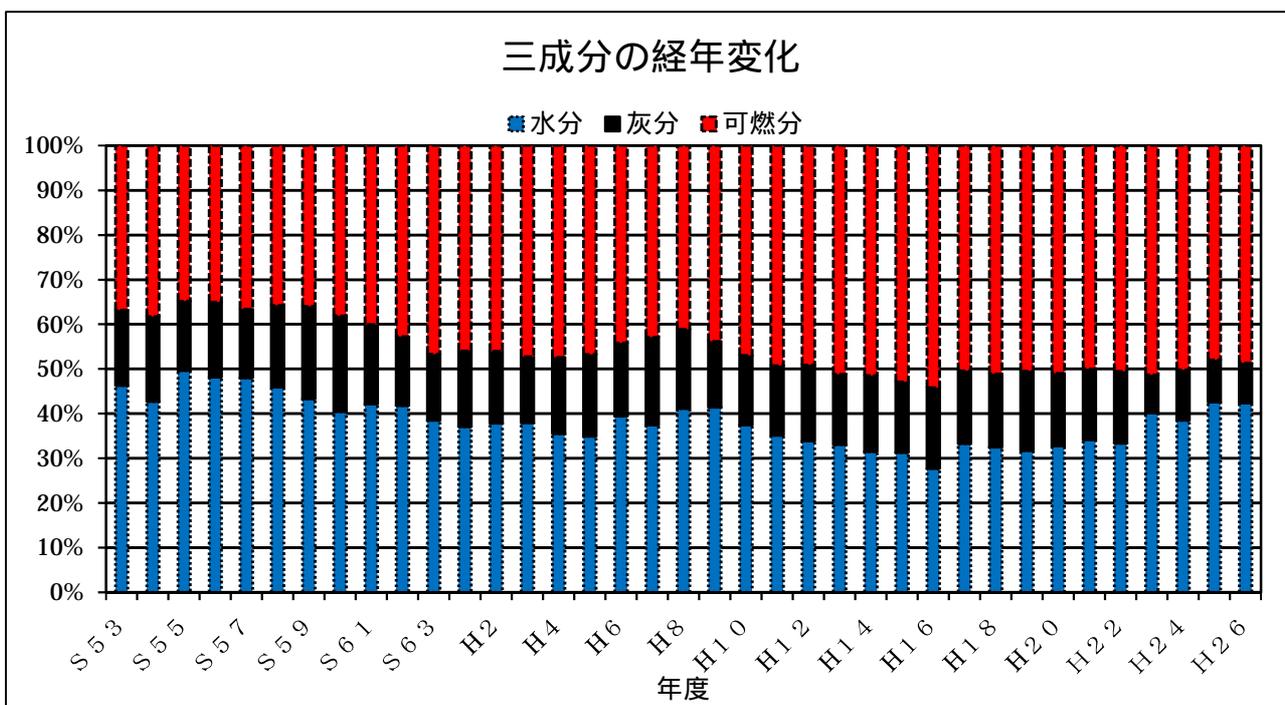
図 - 3 ごみの三成分の経年変化

また、ごみの三成分については、近年水分が増加し、灰分が減少傾向を示している。

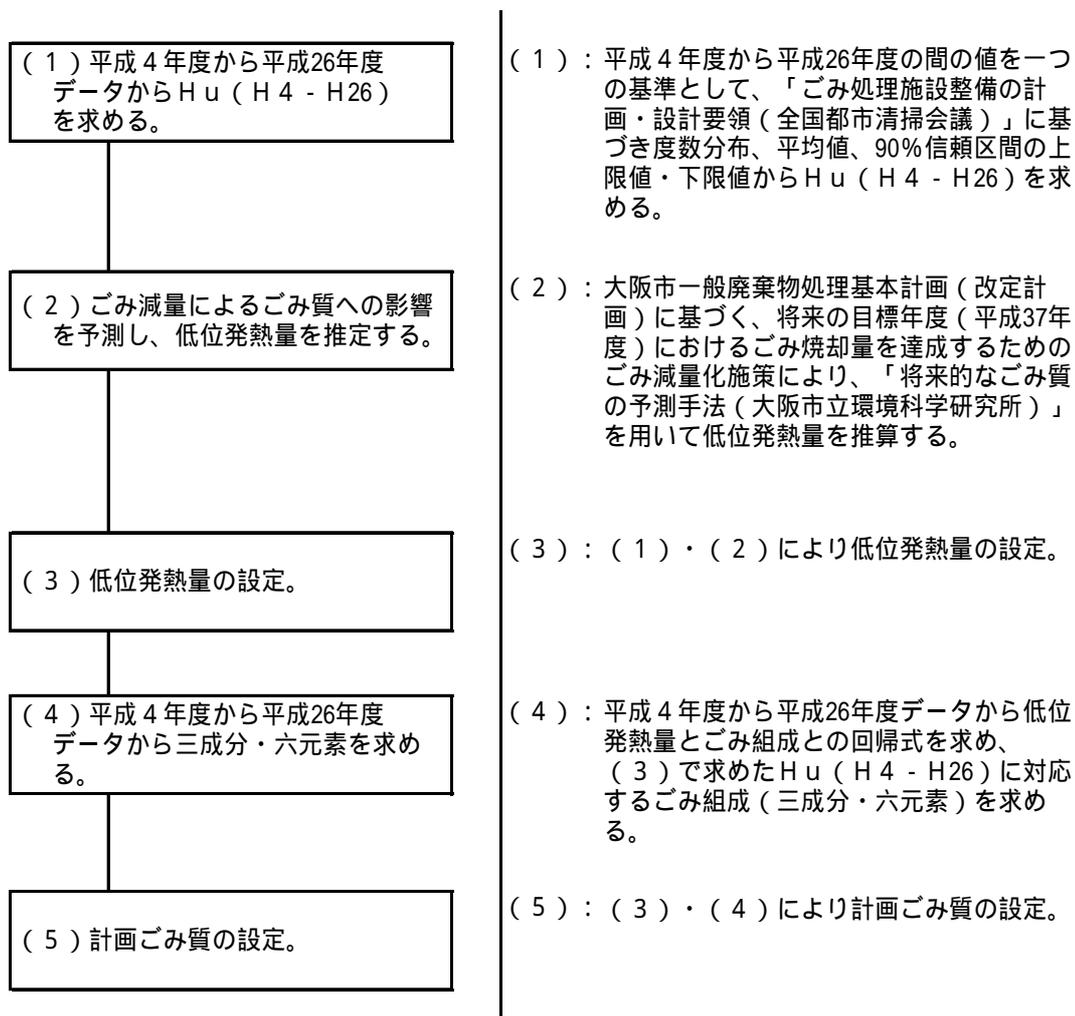
計画ごみ質の決定フロー

よって、計画ごみ質（低位発熱量）の検討は、平成 4 年度から平成 26 年度の間を一つの基準として、 H_u^* （ $H_4 - H_{26}$ ）を決定することとした。

(1) H4年度 - H26年度データからHu (H4 - H26) を求める

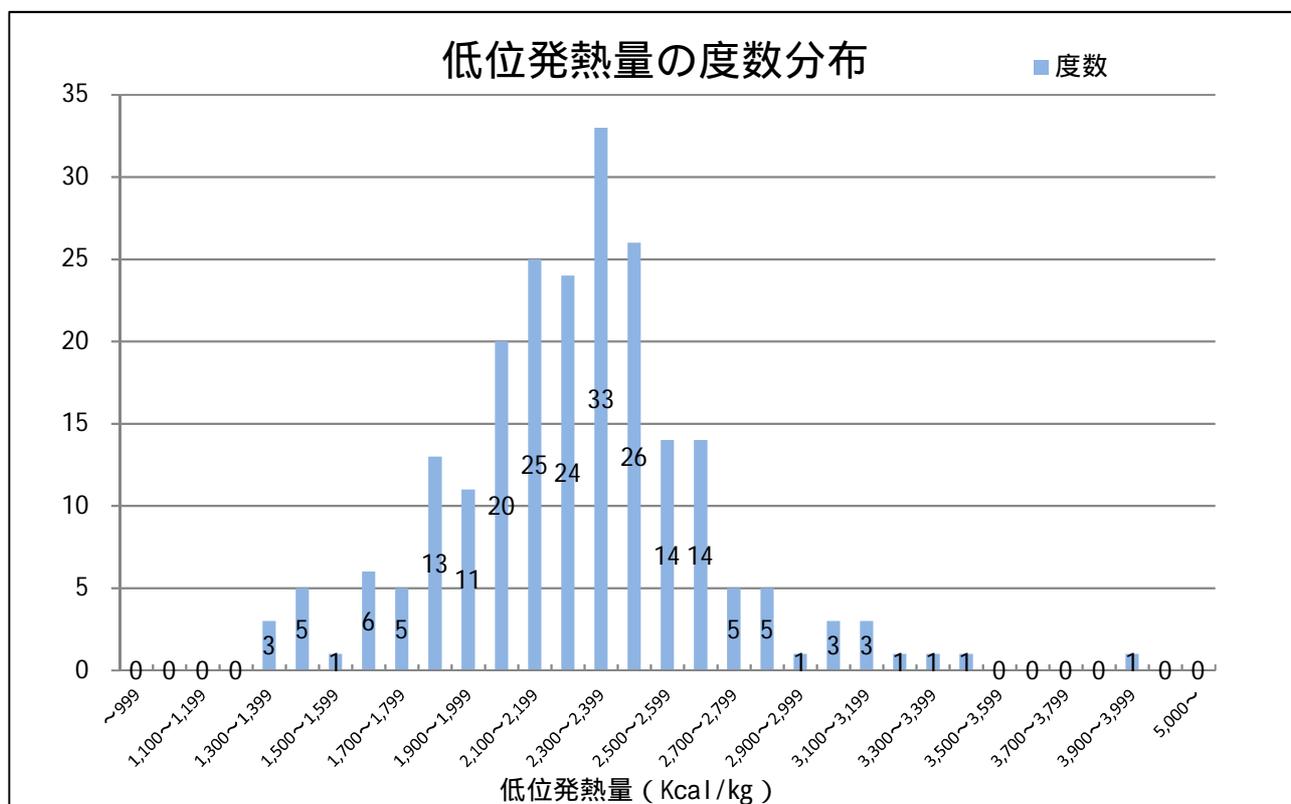
図 - 4 低位発熱量の度数分布 (H4 - H26)

平成4年度から平成26年度における各工場のHuデータの度数分布は図-4にみられるように、ほぼ正規分布の型を成している。
